ГОСТ Р  
72009—  
2025

# ТРУБЫ СТАЛЬНЫЕ БЕСШОВНЫЕ. ДЕФЕКТЫ ПОВЕРХНОСТИ

## Термины и определения

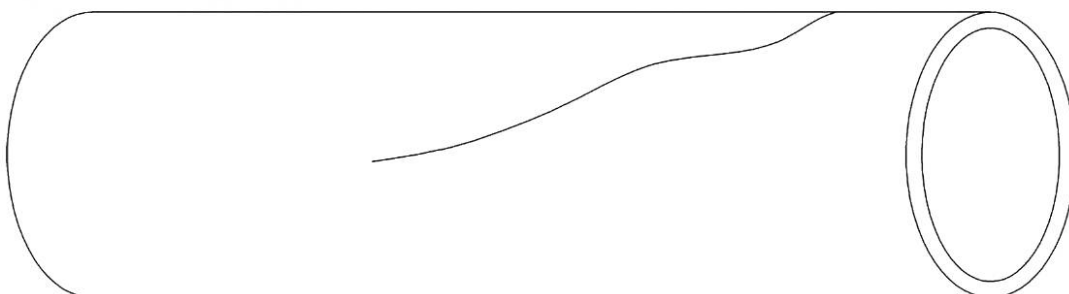
**а** — единичная сталеплавильная плена на наружной поверхности, образующаяся при раскатывании наплыва на поверхности заготовки

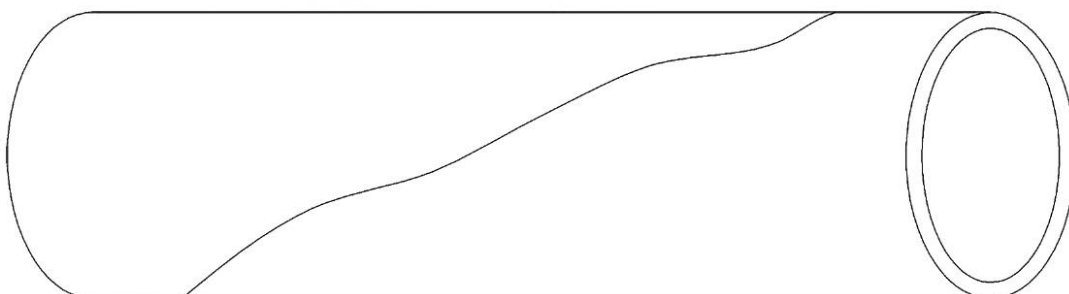
**б** — единичная сталеплавильная плена на наружной поверхности, образующаяся при раскатывании продольной трещины заготовки (см. рисунок Б.1.1)

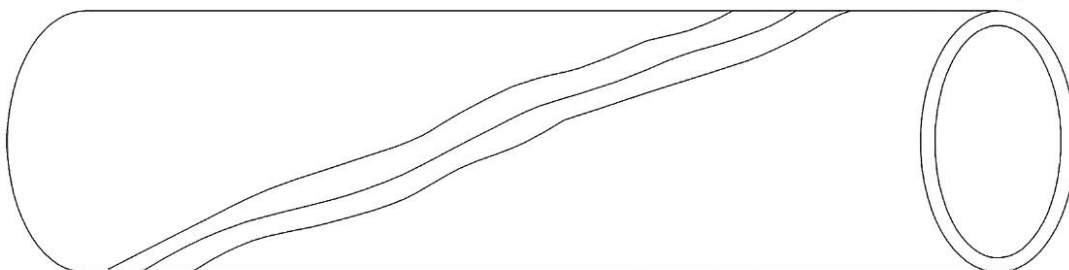
**в** — групповые сталеплавильные плены на наружной поверхности, образующиеся при раскатывании заворотов корочки заготовки (см. рисунок Б.1.2)

Групповые дефекты на наружной поверхности, образующиеся при раскатывании заворотов корочки заготовки (см. рисунок 1 в), по протяженности значительно длиннее, чем групповые дефекты на наружной поверхности, образующиеся при раскатывании поверхностных и подкорковых газовых пузырей заготовки (см. рисунок 1 г).

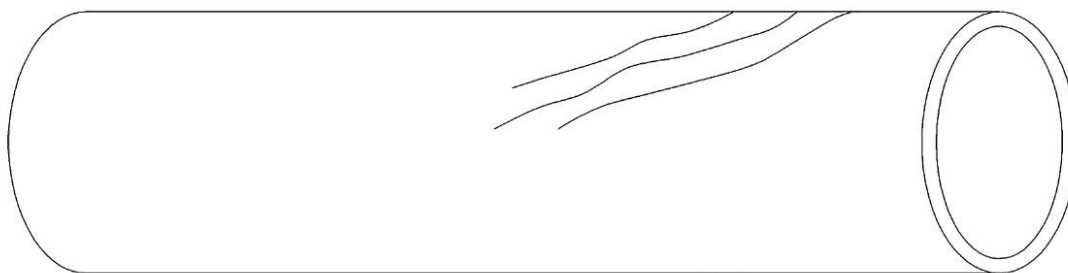
з — групповые сталеплавильные пленки на наружной поверхности, образующиеся при раскатывании поверхностных и подкорковых газовых пузырей заготовки (см. рисунок Б.1.3)

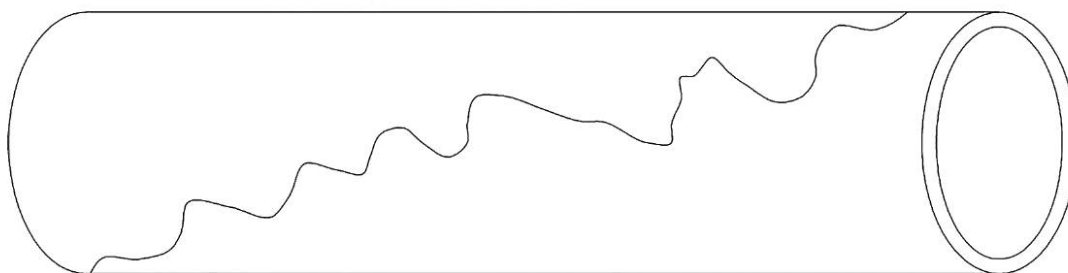
д — единичная сталеплавильная пленка на наружной поверхности, образующаяся при раскатывании скоплений грубых экзогенных включений на поверхности заготовки (см. рисунок Б.1.4)

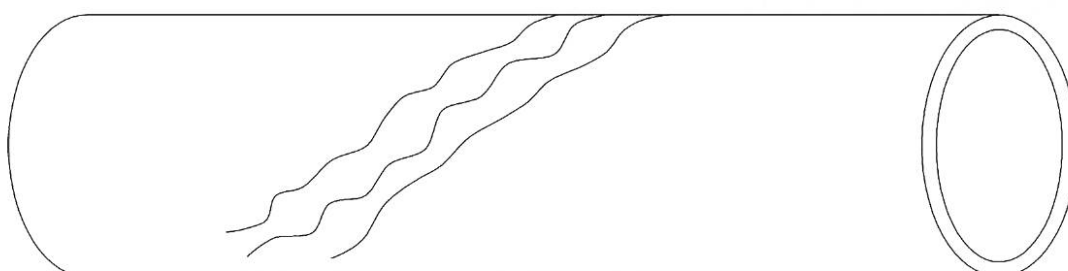
е — групповые сталеплавильные пленки на наружной поверхности, образующиеся при раскатывании поперечной трещины заготовки

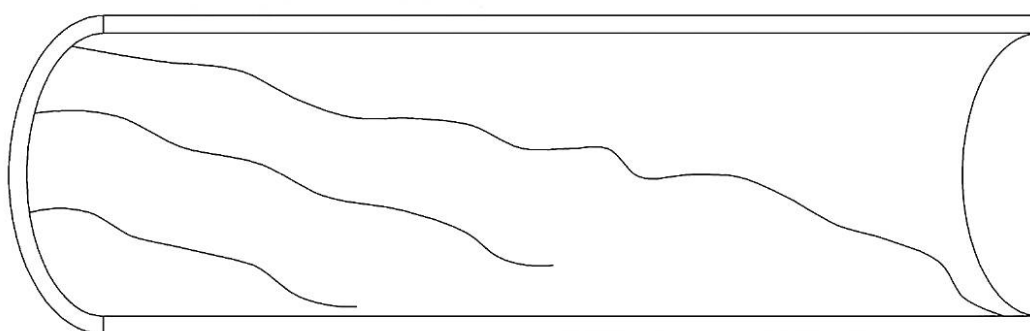
Рисунок 1 — Сталеплавильная пленка

ж — групповые сталеплавильные пленки на внутренней поверхности, образующиеся при раскатывании загрязненности заготовки (см. рисунок Б.1.5)

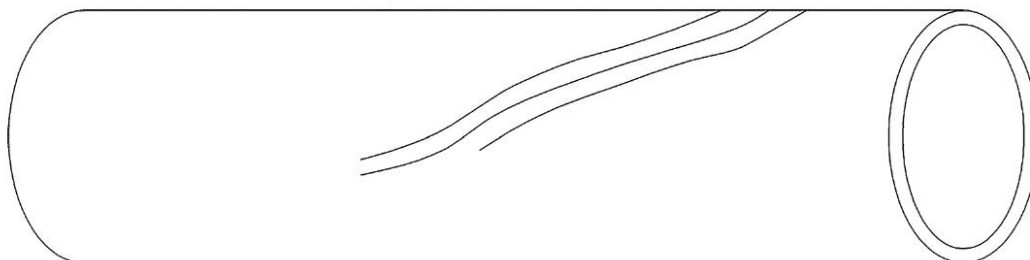
**а** — групповые прокатные плены на наружной поверхности трубы, образующиеся при раскатывании морщин, имевшихся на заготовке

**2 прокатная плена** (Нрк. *волосовина*): Отслоение металла, соединенное с трубой одной стороной, продольной или винтовой ориентации, образовавшееся вследствие раскатывания (распрессовывания) дефектов прокатного или ковочного происхождения поверхности катаной или кованой заготовки (подреза, морщины, заката, закова, уса и др.), а также непологих участков ремонта этих дефектов (см. рисунок 2).

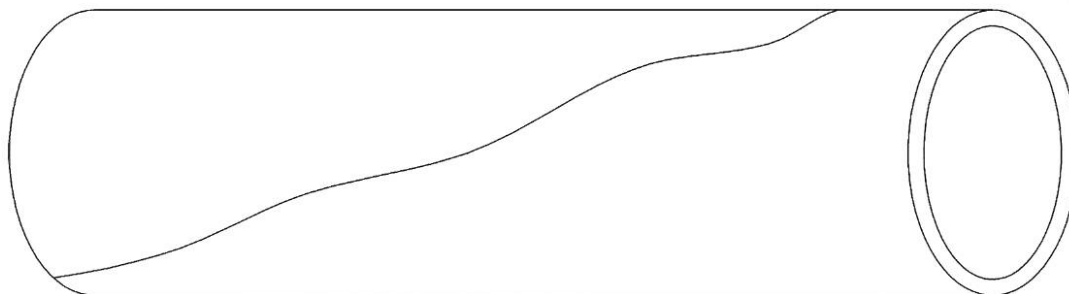
**б** — единичная прокатная плена на наружной поверхности трубы, образующаяся при раскатывании заката, закова, имевшегося на заготовке

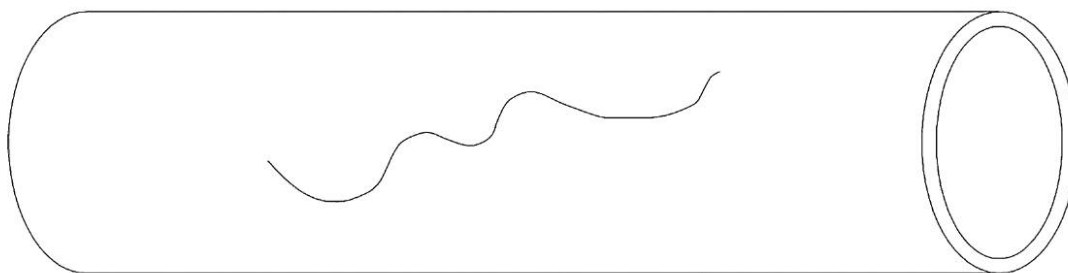
Рисунок 2 — Прокатная пленка

в — локальная прокатная пленка на наружной поверхности трубы, образующаяся при раскатывании непологой зачистки дефекта, имевшегося на заготовке

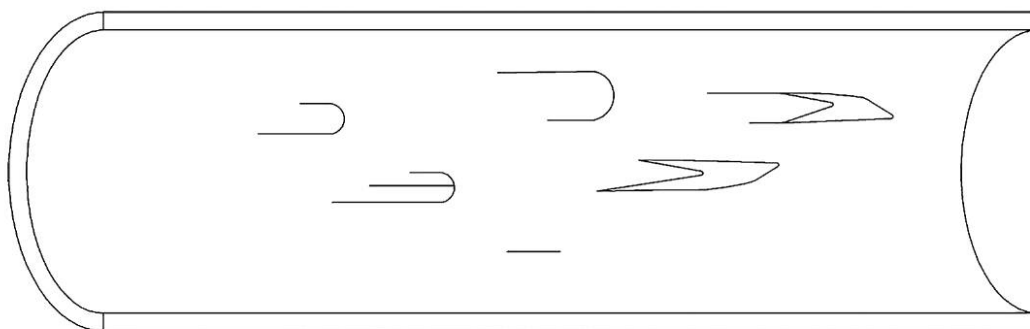
а — раскатанное загрязнение на внутренней поверхности горячедеформированных труб (см. рисунок Б.3)

**4 раскатанное загрязнение** (Нрк. *вкатанная грязь, инородное включение, шлаковина, поверхностное неметаллическое включение, засор, песочина, огнеупорное включение*): Раскатанные разрывы или трещины продольной ориентации, образовавшиеся вследствие раскатывания (распрессовывания) грубых эндогенных и экзогенных неметаллических включений в металле заготовки (см. рисунок 4).

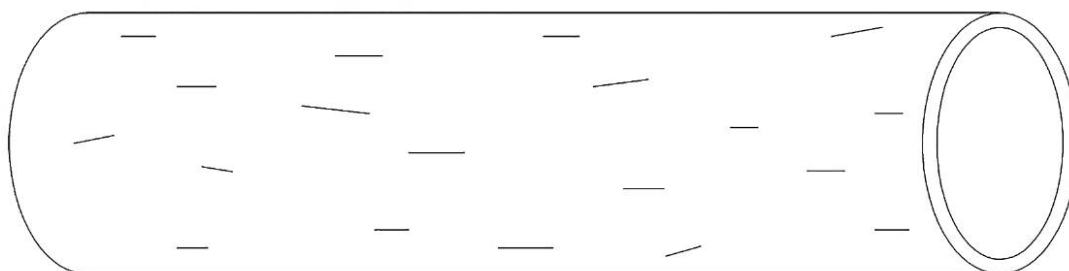
Рисунок 4 — Раскатанное загрязнение

б — раскатанное загрязнение на наружной поверхности холоднокатаных и электрохимполированных труб

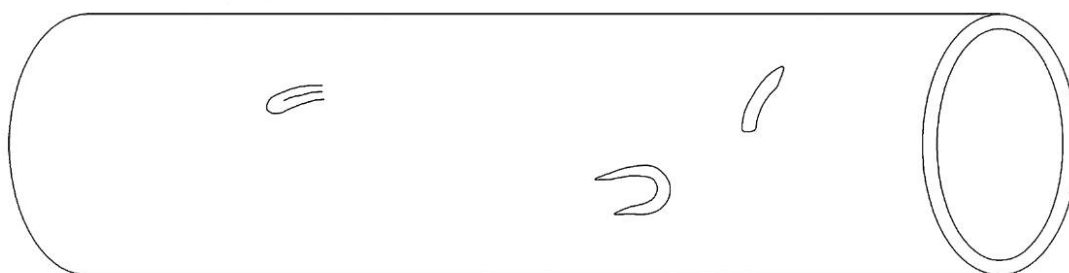
Рисунок 5 — Раскатанные металлические частицы (см. рисунок Б.4)

**5 раскатанные металлические частицы** (Нрк. *пленя, раковина, вмятина, отпечаток, инородное включение*): Вкатанные (впрессованные) в металл трубы инородные металлические частицы различной величины и формы, образующиеся в результате попадания в заготовку частиц другого металла (см. рисунок 5).

- 1 Дефект может быть единичным или групповым.
- 2 Химический состав и механические свойства частиц металла в местах дефектов отличаются от химического состава и механических свойств металла трубы.
- 3 В поперечном сечении полость дефекта имеет форму внедренного металлического включения, если оно не расплавилось.
- 4 Микроструктура в местах залегания частиц отличается от микроструктуры основного металла.

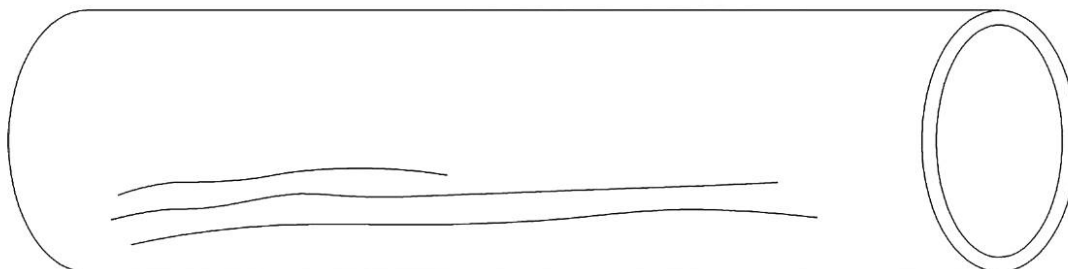
Рисунок 6 — Распрессованный газовый пузырь (см. рисунок Б.5)

**6 распрессованный газовый пузырь:** Нелинейное углубление с ровными краями продольной ориентации, образующееся при прессовании из подкорковых и поверхностных газовых пузырей в металле заготовки (см. рисунок 6).

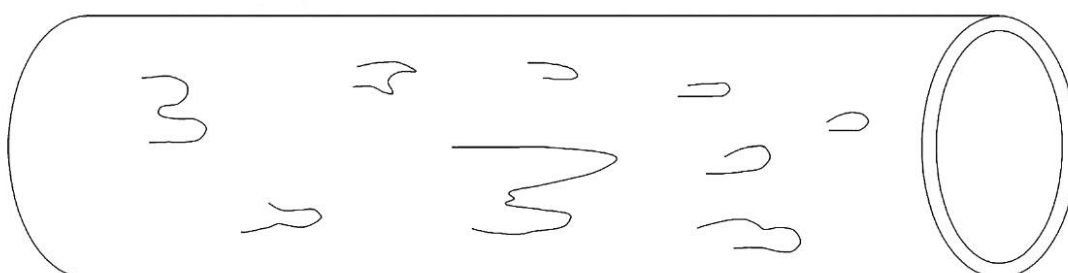
а — трубопрокатные плен на наружной поверхности (см. рисунок Б.6.1)

7 **трубопрокатная плен** (Нрк. *чешуя*): Отслоение металла, соединенное с трубкой одной стороной, продольной или поперечной ориентации, образующееся вследствие раскатывания (распрессовывания) задиров, отпечатков от прокатного инструмента и неудовлетворительной настройки технологического оборудования (см. рисунок 7).

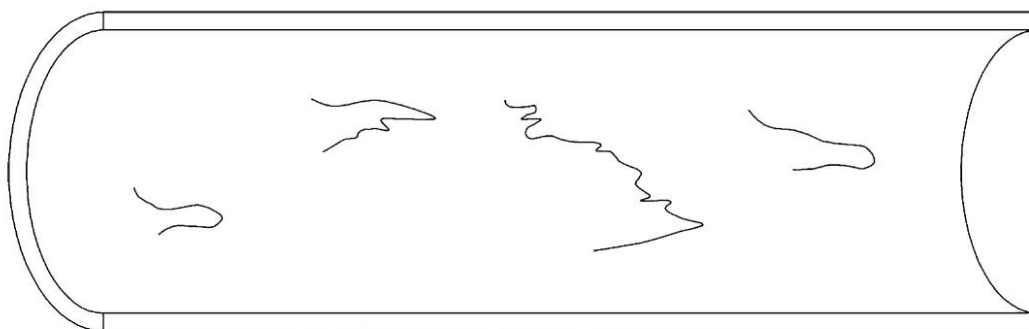
Рисунок 7 — Трубопрокатная плена

б — трубопрокатные плены на внутренней поверхности (см. рисунок Б.6.2)

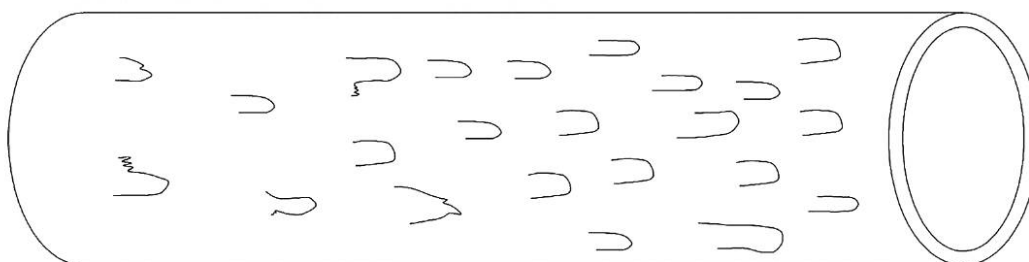
Рисунок 8 — Чешуйчатость (см. рисунок Б.7)

**8 чешуйчатость** (Нрк. *рыбья чешуя, чешуя*): Множественные отслоения чаще всего языкообразной формы поперечной ориентации, образовавшиеся вследствие раскатывания надрывов по пережогу металла заготовки перед деформированием (см. рисунок 8).

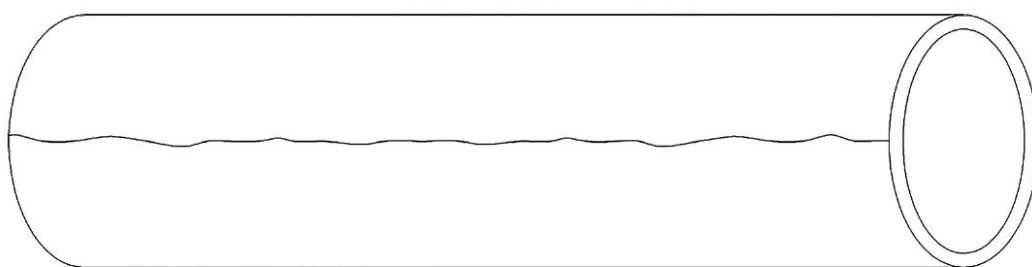
а — закат по всей длине трубы (см. рисунок Б.8.1)

**9 закат** (Нрк. *плена, трещина*): Отслоение металла продольной ориентации, плотно прилегающее к поверхности, с нарушением сплошности металла в направлении прокатки с одинарной или двойной полосой (на наружной поверхности), образующееся в результате закатывания уса, риски, задира, отпечатка от инструмента, раскатынных из предыдущих калибров (см. рисунок 9).

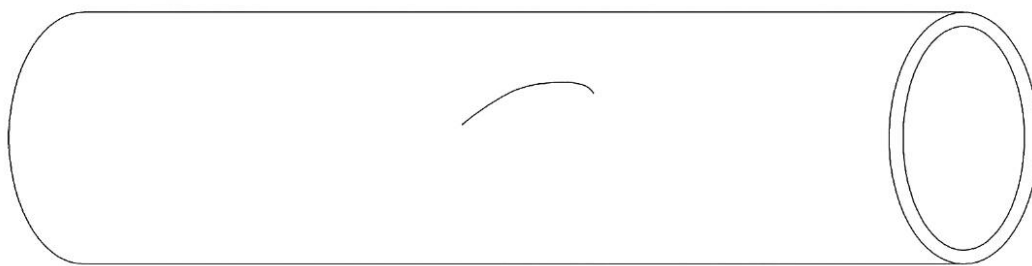
Рисунок 9 — Закат

б — локальный закат (см. рисунок Б.8.2)

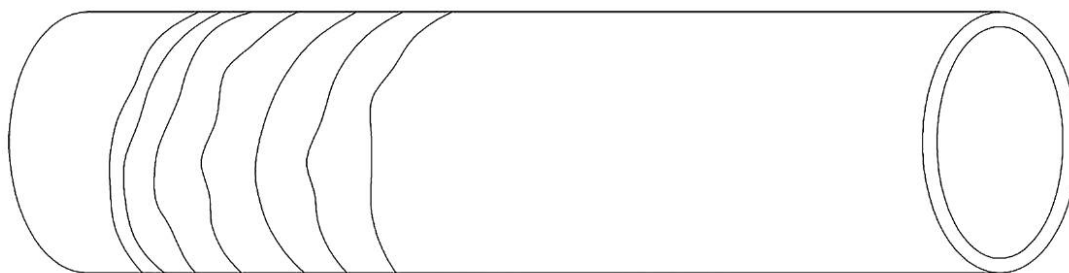
а — подрез по винтовой линии (см. рисунок Б.9.1)

10 **подрез** (Нрк. *порез, лыска, плена винтовая*): Тонкое отслоение металла, одним концом соединенное с трубой, расположенное на горячедеформированных трубах по прямой или винтовой линии, на холодноедеформированных трубах — по прямой линии, образующееся на горячедеформированных трубах вследствие неудовлетворительного состояния поверхности и настройки прокатного инструмента, смещения валков относительно оси прокатки или друг друга, на холодноедеформированных трубах вследствие неудовлетворительного состояния поверхности прокатного инструмента (см. рисунок 10).

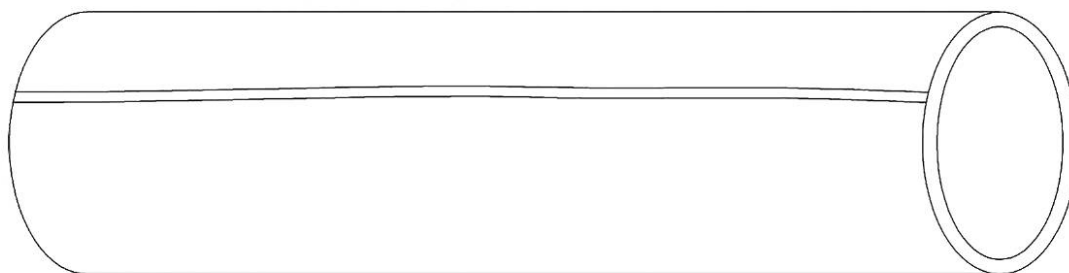
Рисунок 10 — Подрез

б — подрез по прямой линии (см. рисунок Б.9.2)

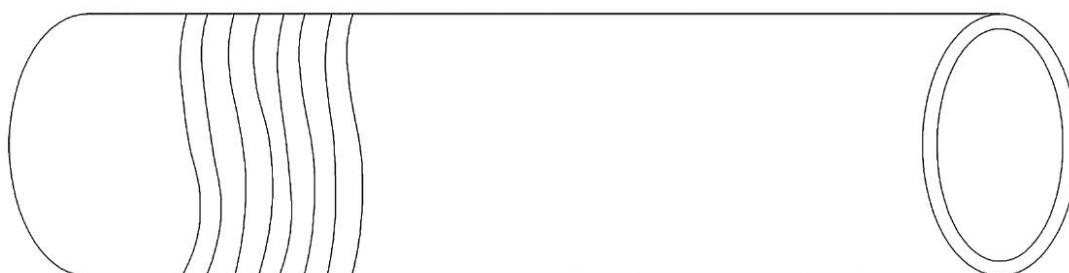
Рисунок 11 — Поперечный рельеф (см. рисунок Б.10)

**11 поперечный рельеф** (Нрк. *шеврон*): Равномерно чередующиеся выступы и впадины поперечной ориентации, образующиеся при прессовании труб вследствие грубой механической обработки поверхности заготовки или неравномерного распределения стеклосмазки (см. рисунок 11).

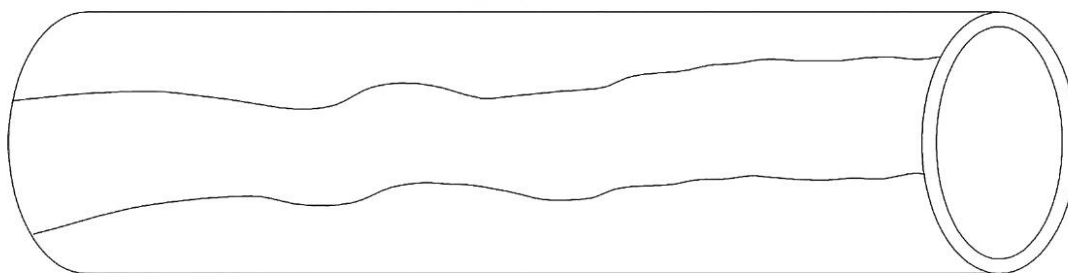
Рисунок 12 — Трещины напряжения (см. рисунок Б.11)

**12 трещина напряжения** (Нрк. *закалочная трещина, трещина охлаждения, холодная трещина, термическая трещина, трещина деформации*): Нарушение сплошности металла в виде узкого разрыва продольной ориентации, идущее обычно вглубь, под прямым углом к поверхности, образующееся вследствие высокого уровня напряжений в структуре металла вследствие завышенных усилий деформации при прокатке (прессовании), редуцировании, волочении, калибровании или правке труб, нарушения режимов их нагрева перед деформацией и последующего охлаждения (см. рисунок 12).

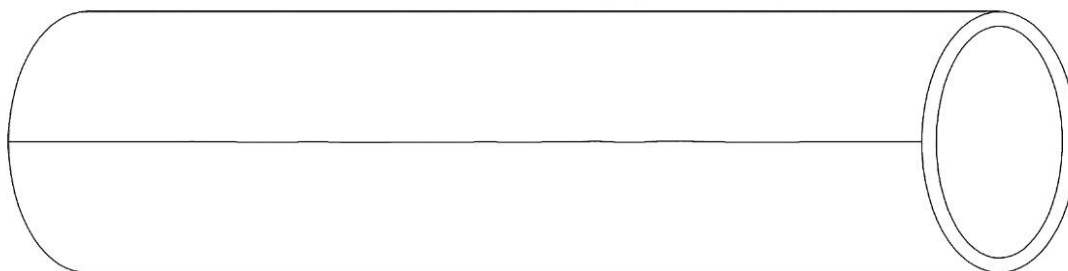
а — единичная продольная риска (см. рисунок Б.12.1)

**13 риска** (*Нрк. бороздка, канавка, полоска, штришок, седина, трещина, царапина*): Углубление продольной или винтовой ориентации, образующееся от царапания поверхности металла наварями и другими выступами на инструменте, налипшим металлом на поверхности направляющих линеек при прошивке трубных заготовок в гильзы на станах винтовой прокатки (см. рисунок 13). groove

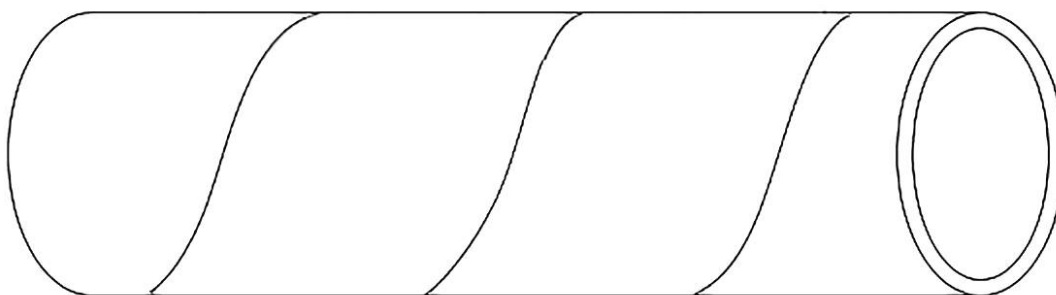
б — риска, расположенная по винтовой линии (см. рисунок Б.12.2)

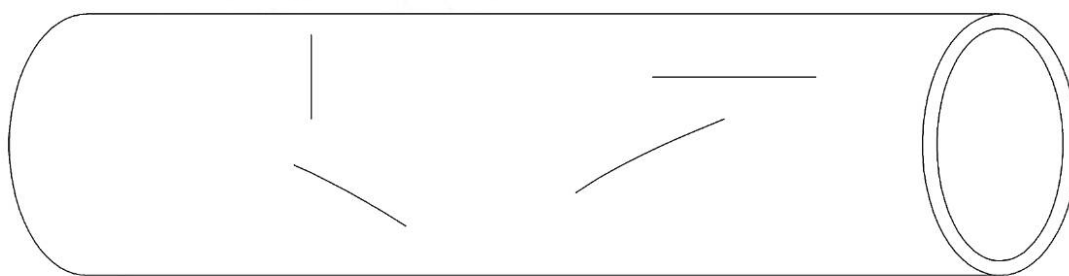
Рисунок 13 — Риска

в — риски при перемещении труб

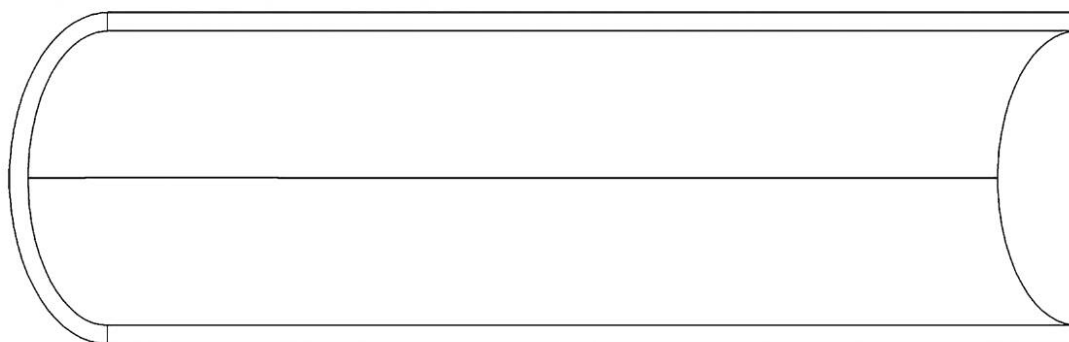
Рисунок 14 — Прикатанная риска (см. рисунок Б.13)

**14 прикатанная риска:** Отслоение металла, расположенное по прямой линии на внутренней поверхности трубы и плотно прилегающее к поверхности, образующееся вследствие закатывания глубокой риски, подреза, задира или выступа, оставшегося после прошивки заготовки, а также при прокатке трубы на изношенной оправке (см. рисунок 14).

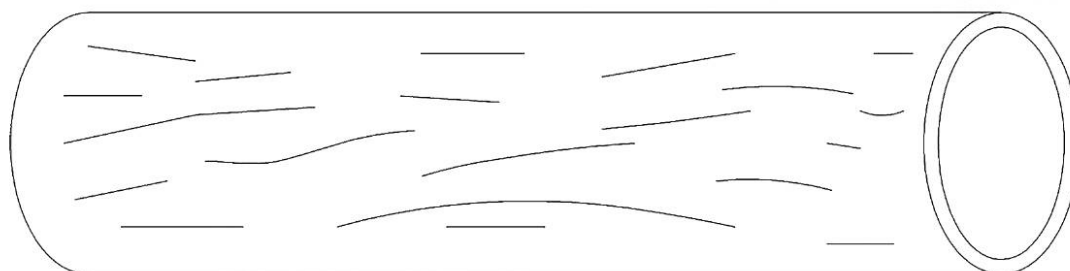
а — морщины на наружной поверхности трубы (см. рисунок Б.14.1)

**15 морщины** (Нрк. *складка, складчатость, сборки, седина, риски, трещины*): Хаотически чередующиеся углубления и выступы продольной ориентации, образовавшиеся при повышенных обжатиях или переполнении калибров металлом (см. рисунок 15).

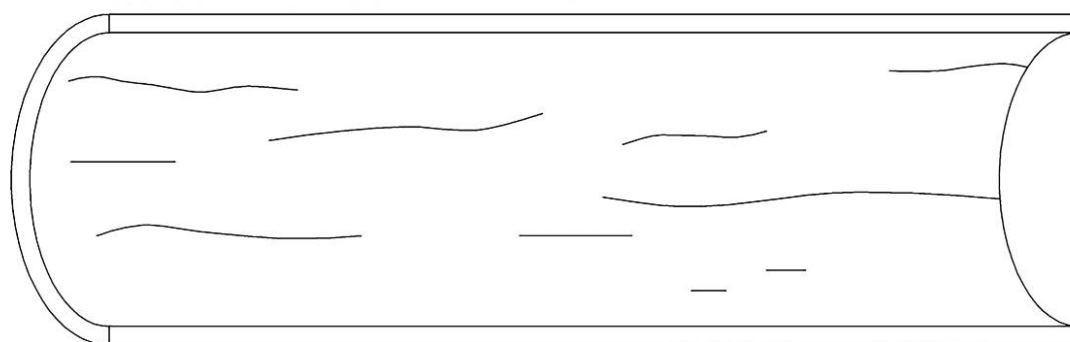
Рисунок 15 — Морщины

б — морщины на внутренней поверхности трубы (см. рисунок Б.14.2)

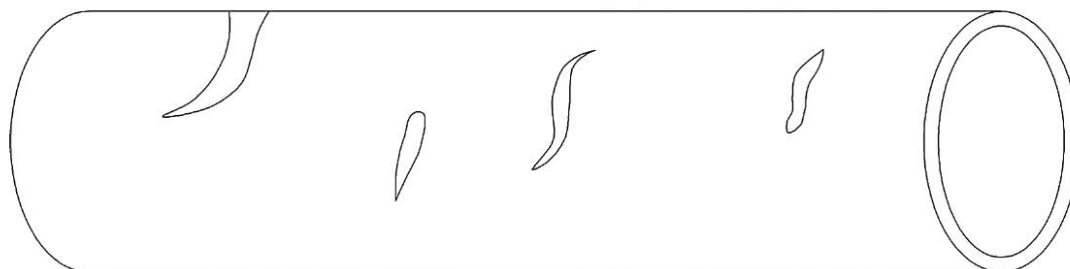
а — несквозные рванины (см. рисунок Б.15.1)

**16 рванина** (Нрк. *рвань, надрыв, пережог, перегрев, ерш, разрыв, трещина*): Нарушение сплошности металла с неровными стенками в виде сквозных или несквозных разрывов, различной ориентации, образовавшееся вследствие пониженной пластичности металла, завышенной скорости деформации при прокатке, прессовании или волочении, а также использования некачественной стеклосмазки или ее неравномерного нанесения (см. рисунок 16). tear

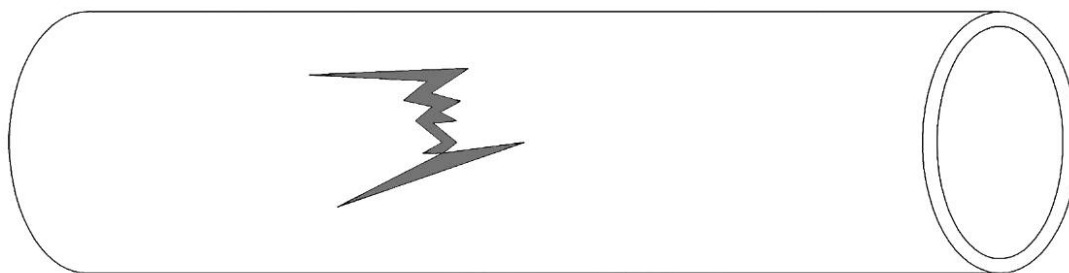
Рисунок 16 — Рванина

б — сквозная рванина (см. рисунок Б.15.2)

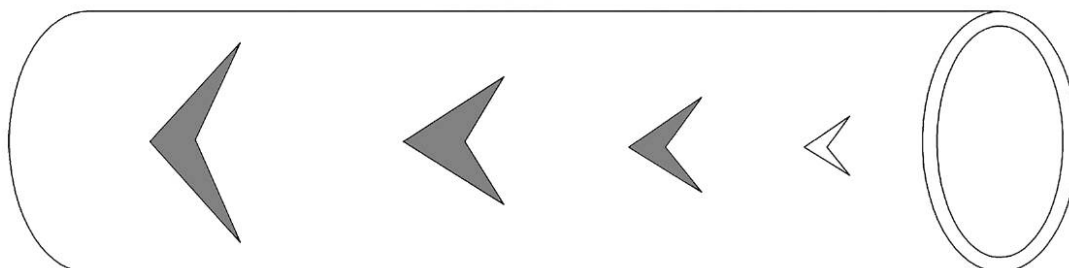
Рисунок 17 — Скворечник (см. рисунок Б.16)

**17 скворечник** (Нрк. дыра, свищ, косые трещины): Косые, углообразные, чаще периодические, разрывы металла, сквозные или несквозные, образующиеся вследствие неравномерной деформации металла (см. рисунок 17). hollow

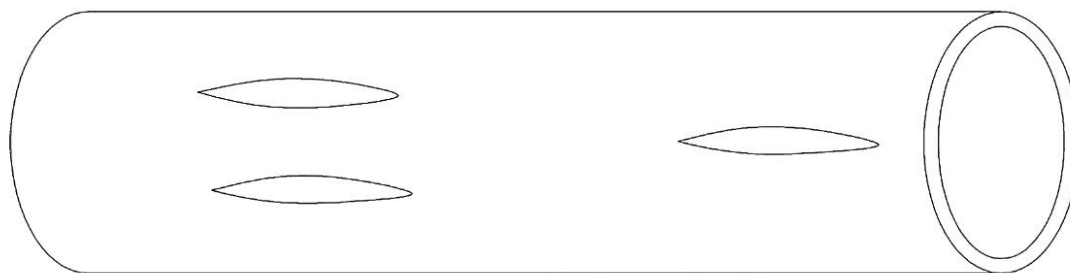
а — ужимы по телу трубы (см. рисунок Б.17.1)

**18 ужим** (Нрк. морщина, складка, трещина): Перегиб стенки различной протяженности и глубины, продольной ориентации, образующийся в результате потери устойчивости поперечного сечения трубы при прокатке (см. рисунок 18). longitudinal fold

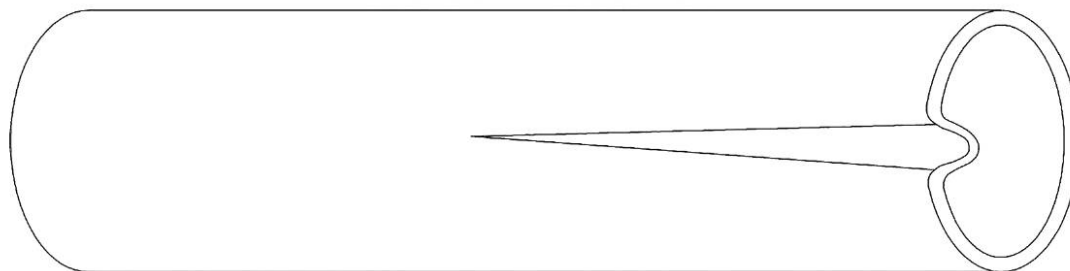
Рисунок 18 — Ужим

б — ужим, выходящий на торец (см. рисунок Б.17.2)

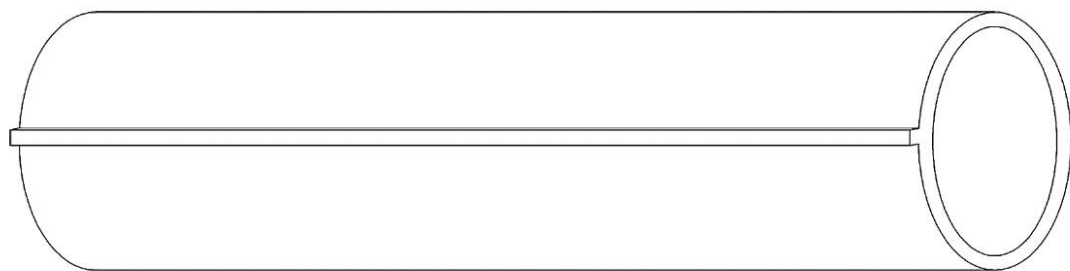
а — ус (на наружной поверхности трубы)

**19 ус** (Нрк. *бунт, выступ, плечо, лампас*): Прямолинейный выступ, расположенный чаще всего по всей длине трубы, с одной стороны, двух диаметрально противоположных сторон или трех сторон, образовавшийся при повышенных обжатиях или переполнении калибров металлом (см. рисунок 19).

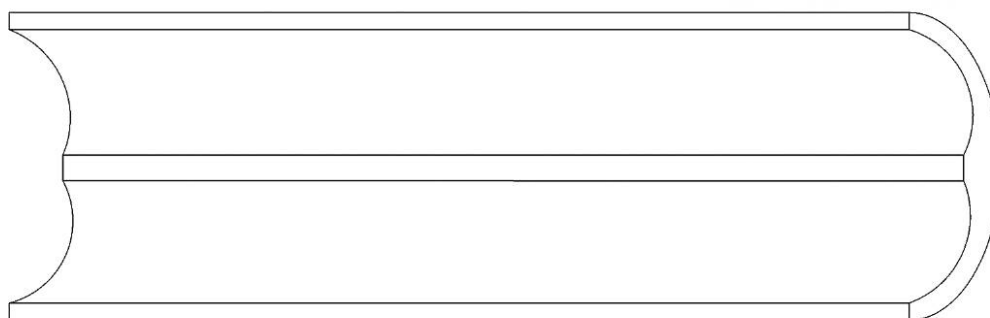
Рисунок 19 — Ус (см. рисунок Б.18)

б — ус (на внутренней поверхности трубы)

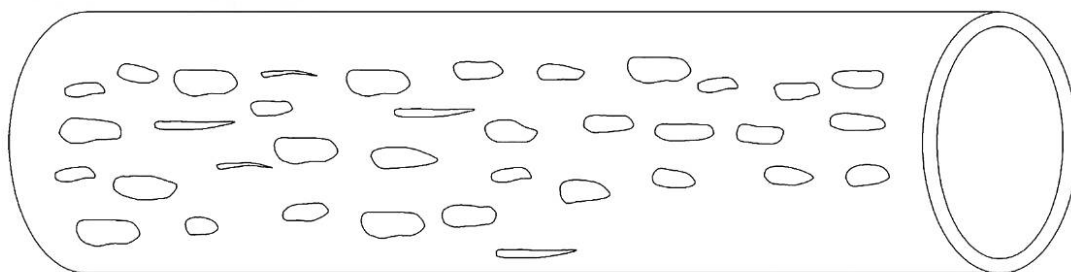
Рисунок 20 — Рябизна (см. рисунок Б.19)

**20 рябизна** (Нрк. *оспины, шероховатость, вдавленная окалина, черновина, раковина, седина, растрав*): Незначительные неровности различной формы, располагающиеся по всей поверхности трубы или на ее части, образующиеся после выпадения вдавленной при прокатке (прессовании) окалины или других твердых частиц, а также удаления стеклосмазки с поверхности горячепрессованных труб, неудовлетворительной работы гидросбива (см. рисунок 20).

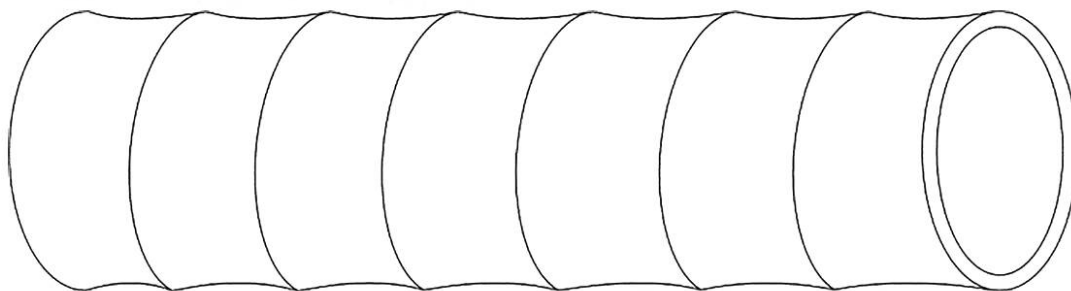
Рисунок 21 — Кольцевание (см. рисунок Б.20)

**21 кольцевание** (Нрк. *кольцевые отпечатки, волнистость*): Периодически повторяющиеся по всей длине трубы кольцевые выступы и впадины, образовавшиеся вследствие несоответствующей настройки оборудования или несоответствующего инструмента (см. рисунок 21).

Примечание — В микроструктуре наблюдается частичная деформация зерен.

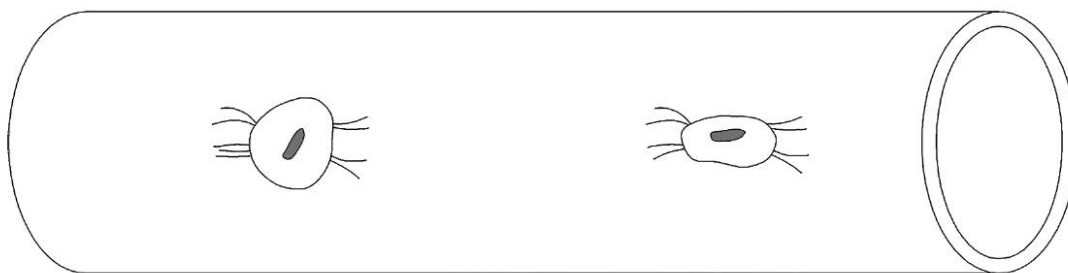
Рисунок 22 — Продав (см. рисунок Б.21)

**22 продав** (Нрк. *уколы, прокол, дыра, пробоина*): Сквозное отверстие с утоненными краями, вытянутое в направлении деформации, образующееся вследствие попадания инородного тела между деформирующим инструментом и трубой (см. рисунок 22).

1 Дефект может быть единичным или групповым. Дефект может периодически повторяться по длине трубы.

2 Длина и ширина дефекта могут достигать нескольких миллиметров.

3 В микроструктуре изменений не наблюдается. Возможна деформация зерен в утоненной части стенки трубы.

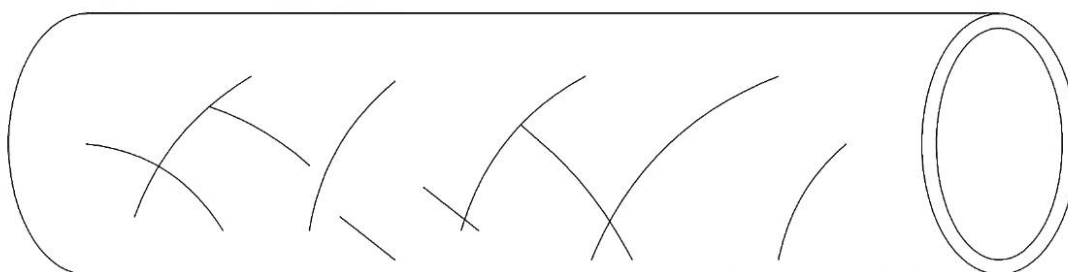
Рисунок 23 — Полосы — линии скольжения

**23 полосы — линии скольжения** (Нрк. *грубые полосы, изломы, линии сдвига Людерса, линии течения Чернова, рубцы, фестонистость, трещины*): Темные полосы и линии, расположенные группами параллельно друг другу, чаще всего под углом около  $45^\circ$  к направлению прокатки, образующиеся вследствие местных напряжений, превышающих допустимые для данного напряженного состояния (см. рисунок 23).

**Примечание** — Дефект образуется только на холоднодеформированных трубах.

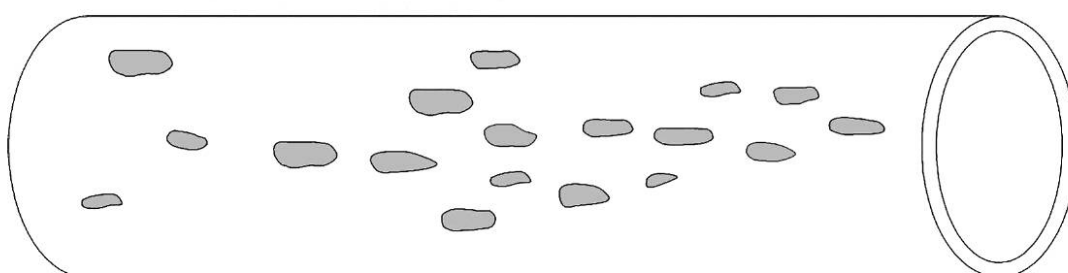
Рисунок 24 — Вкатанная окалина (см. рисунок Б.22)

**24 вкатанная окалина** (Нрк. *вдавленная окалина, вмятая окалина, закаты с окалиной, прокатная окалина, черновина*): Вкрапления высокотемпературных окислов металла, вдавленных при горячей деформации (см. рисунок 24).

- 1 Дефект имеет групповой характер.
- 2 Дефект, как правило, выявляется после травления.
- 3 Глубина дефекта, как правило, не превышает 0,3 мм.

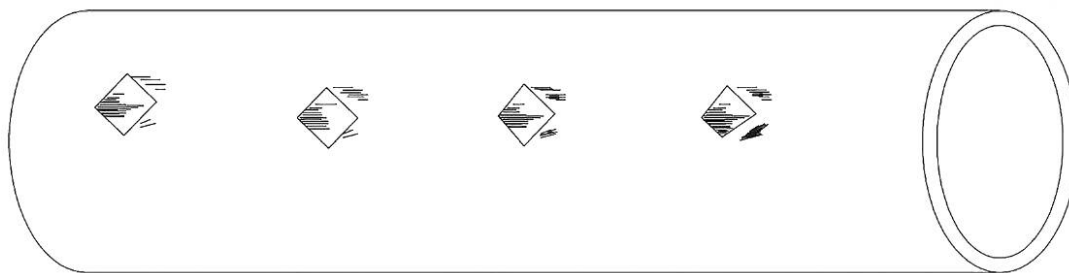
Рисунок 25 — Отпечатки (см. рисунок Б.23)

**25 отпечатки** (Нрк. *бугорки, бугристость, насечки, шероховатость, забоины, надавы, шишки, вмятины, штришки*): Углубления и выступы на трубе, повторяющиеся через равные промежутки, образующиеся от углублений и выступов на инструменте и имеющие форму того дефекта на инструменте, который оставляет след (см. рисунок 25).

- 1 Отпечатки могут располагаться по всей поверхности или на ее участках.
- 2 В поперечном сечении полость дефекта представляет собой углубление с пологими краями.

3 Изменений структуры не наблюдается. Возможна деформация зерен по контуру дефекта.

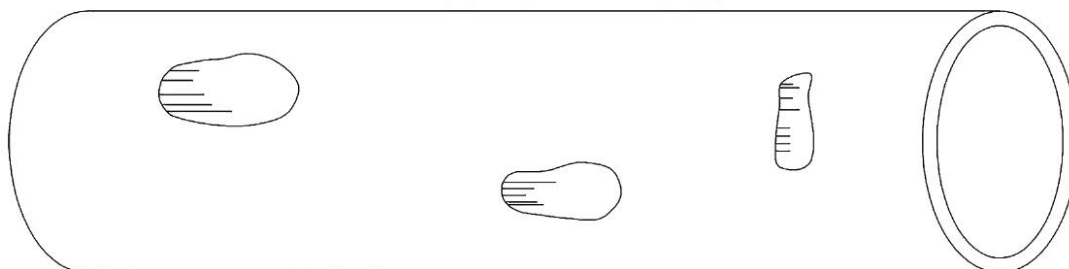
Рисунок 26 — Раковина (см. рисунок Б.24)

**26 раковина** (Нрк. *отпечаток, выемка, углубление, вмятина*): Локальное углубление без нарушения сплошности металла трубы, образующееся после выпадения единичных плен, неметаллических включений на поверхности горячедеформированных и холоднодеформированных труб, вкатанных (впрессованных) инородных частиц, а также вдавливания избытка стеклосмазки на поверхности горячепрессованных труб (см. рисунок 26).

- 1 Дефект может быть единичным или групповым.
- 2 Глубина дефекта может достигать нескольких миллиметров.
- 3 В поперечном сечении полость дефекта расположена перпендикулярно поверхности трубы. Полость по форме повторяет форму выпавшего инородного тела. Дно дефекта чаще всего бугристое.
- 4 В случае выпадения локальных плен и экзогенных неметаллических включений в микроструктуре могут наблюдаться остатки дефекта, образовавшего раковину.

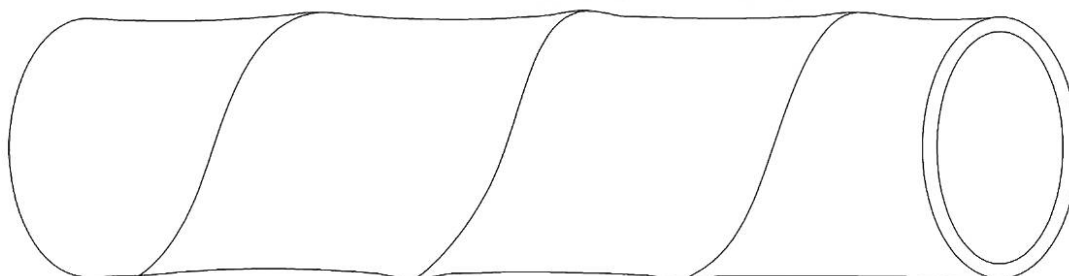
Рисунок 27 — Винтовой след (см. рисунок Б.25)

**27 винтовой след** (Нрк. *кольцевание, волнистость, жатые*): Периодически повторяющиеся выступы и впадины винтовой ориентации, образующиеся при прокатке и правке труб (см. рисунок 27).

- 1 Высота выступов и глубина впадин чаще всего не превышают 1,5 мм.
- 2 В микроструктуре изменений не наблюдается.

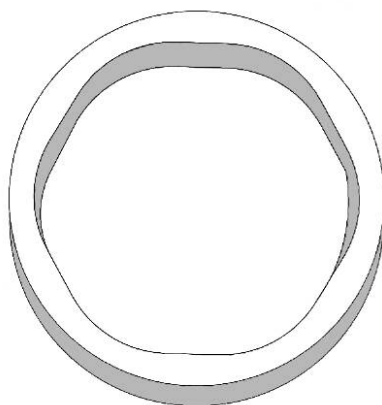
Рисунок 28 — Граненость (см. рисунок Б.26)

**28 граненость:** Продольные углубления на внутренней поверхности, приводящие к образованию квадратного или шестигранного внутреннего профиля, образующиеся вследствие повышенных обжатий при редуцировании толстостенных труб (см. рисунок 28).

Примечание — В микроструктуре изменений не наблюдается.

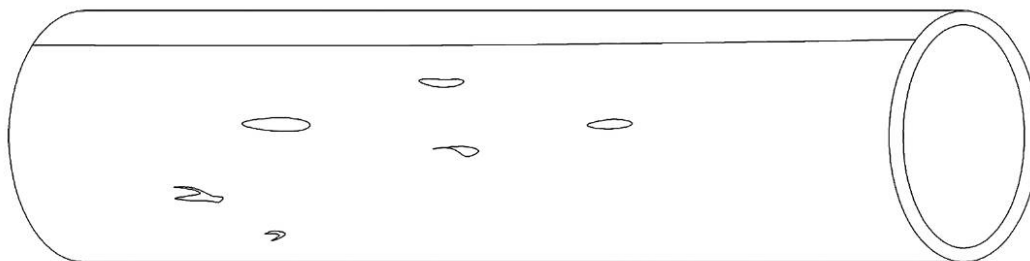
Рисунок 29 — Задир (см. рисунок Б.27)

**29 задир** (Нрк. *царапина, бороздка, продир*): Углубление произвольного расположения с плоским или неплоским дном с остатками содранного металла, образующееся вследствие нарушения режимов вдувания раскисляющего порошка во внутреннюю полость гильзы и неудовлетворительного качества раскисляющего порошка; неудовлетворительного состояния рабочей поверхности (мелкие риски, царапины) раскатной оправки; неравномерного нанесения смазки на рабочую поверхность раскатной оправки; отсутствия соосности ввода раскатной оправки во внутреннюю полость гильзы; затягивания заднего конца («короны») гильзы раскатной оправкой непрерывного стана и последующего повреждения ее частями внутренней поверхности черновой трубы, повреждения поверхности острыми кромками элементов транспортирующей механизации (см. рисунок 29).

1 Дефект может быть единичным или групповым.

2 Полость задир перпендикулярна поверхности с тупым, скругленным или прямоугольным дном. У части дефектов стенки плотно сжаты, концы тонкие, зачастую раздвоенные и могут сопровождаться трещиной.

3 В микроструктуре изменений либо не наблюдается, либо имеется частичное обезуглероживание. В области задиров наблюдается текстура деформации.

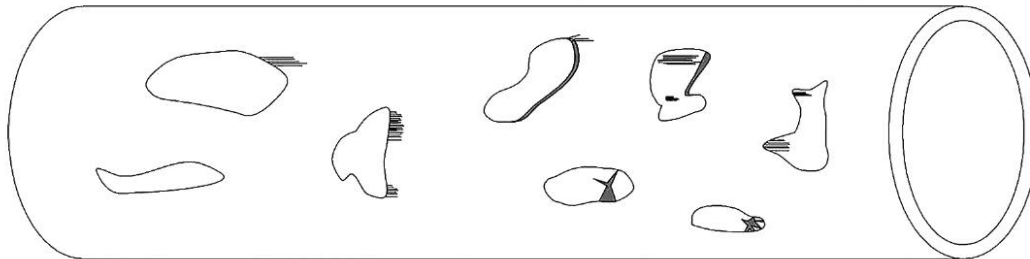
Рисунок 30 — Остатки окалины (см. рисунок Б.28)

**30 остатки окалины** (Нрк. *окислы, вдавленная окалина, прокатная окалина, черновина, вкатанная окалина*): Высокотемпературные окислы металла, не удаленные на отдельных участках трубы, образующиеся при горячей деформации, термической обработке, неравномерном или недостаточном травлении труб (см. рисунок 30).

- 1 Остатки — то, что сохранилось после удаления в незначительном количестве.
- 2 В поперечном и продольном сечениях дефект имеет вид серого, плотно прилегающего к телу трубы слоя окислов.
- 3 Изменений в микроструктуре металла под остатками окалины не наблюдается.

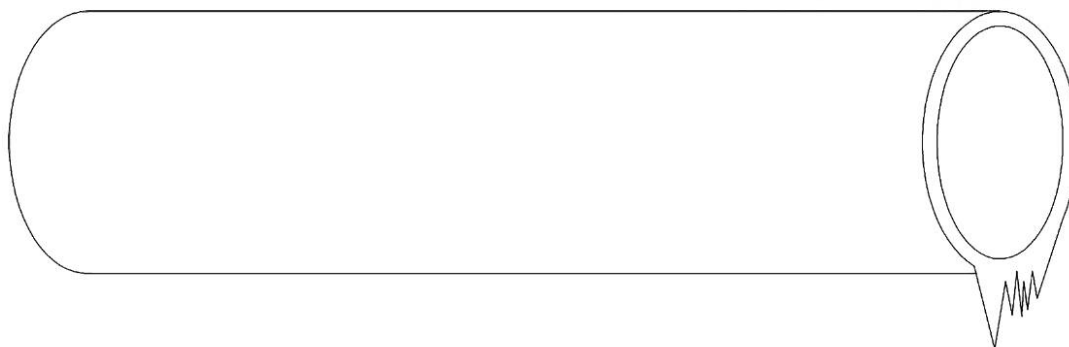
Рисунок 31 — Заусенец (см. рисунок Б.29)

31 **заусенец** (Нрк. *выступ, завал кромки, снятие торца*): Тонкий острый выступ в виде гребня, образовавшийся при резке (см. рисунок 31).

- 1 Протяженность дефекта по периметру трубы может достигать нескольких десятков миллиметров, высота — нескольких миллиметров.
- 2 В микроструктуре изменений не наблюдается.

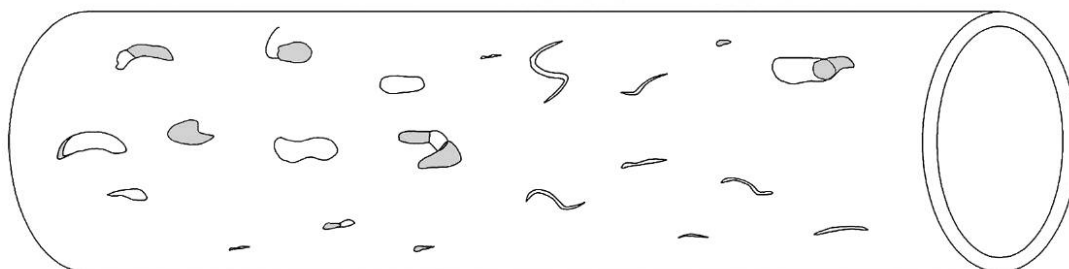
Рисунок 32 — Перетрав (см. рисунок Б.30)

32 **перетрав** (Нрк. *растрав, травильная сыпь, коррозия, шероховатость, питтинг*): Местное или общее повреждение поверхности металла, в виде точечных или контурных углублений, расположенных на отдельных участках или по всей поверхности трубы, образующееся при травлении (см. рисунок 32).

- 1 В поперечном сечении дефект представляет собой неровности чаще всего с пологим дном, гладкими стенками.
- 2 В микроструктуре изменений не наблюдается.

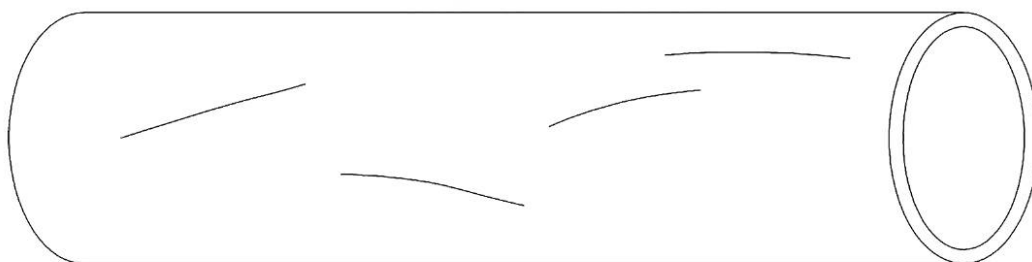
Рисунок 33 — Царапина (см. рисунок Б.31)

**33 царапина** (Нрк. *риска, задир*): Механическое повреждение в виде канавки неправильной формы и произвольного направления, образующееся в процессе отделки и транспортирования (см. рисунок 33).

1 В поперечном сечении полость дефекта может иметь неровное дно и стенки, расположена перпендикулярно к поверхности.

2 В микроструктуре изменений не наблюдается. Могут быть смяты зерна по контуру дефекта. Глубина дефекта по длине неодинакова.

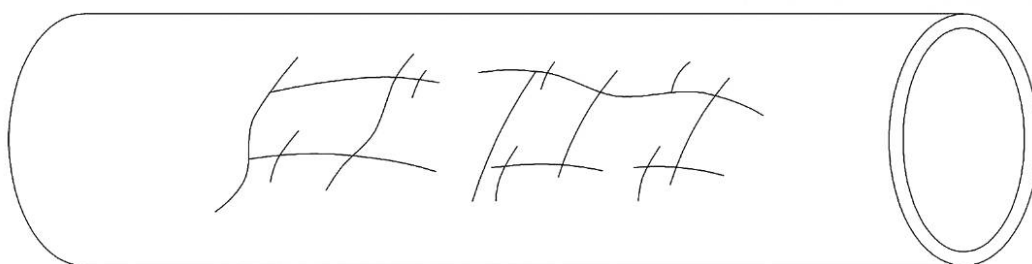
Рисунок 34 — Травильные трещины

**34 травильные трещины** (Нрк. *сетка трещин*): Разрывы, образующиеся при травлении металла, имевшего напряжения от структурных превращений или деформации (см. рисунок 34).

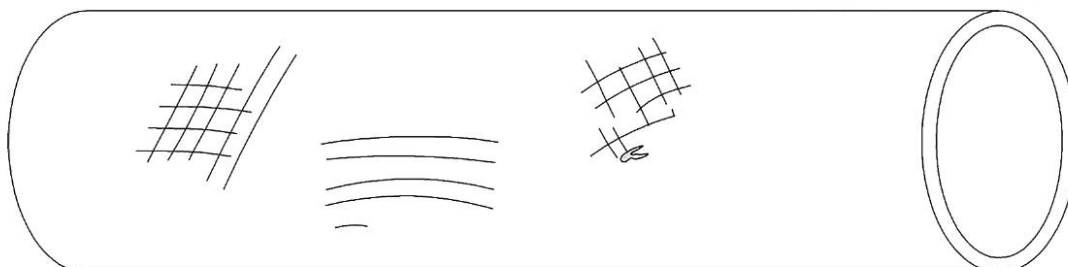
Рисунок 35 — Шлифовочные трещины

**35 шлифовочные трещины** (Нрк. *поджог*): Сетка паутинообразных или отдельных произвольно направленных тонких поверхностных разрывов, образующихся при шлифовании металла, обладающего высокой твердостью и малой теплопроводностью (см. рисунок 35).

**Примечание** — На микрошлифе в зоне дефекта трещины располагаются по границам зерен.

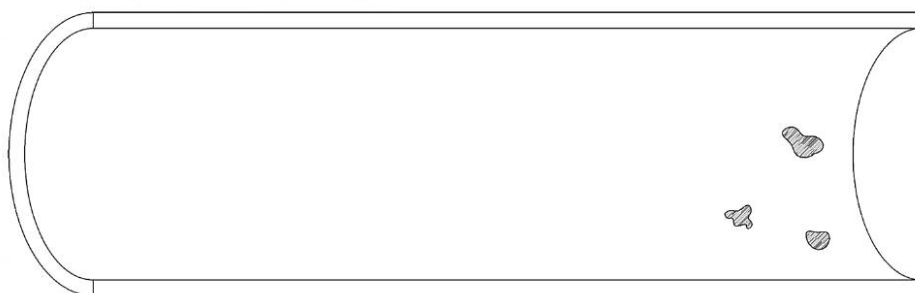
Рисунок 36 — Впрессованные металлические частицы (см. рисунок Б.32)

**36 впрессованные металлические частицы:** Вдавленные в поверхность ино-  
родные металлические частицы, вытянутые в направлении прессования, образующи-  
еся в результате неудовлетворительной очистки внутренней поверхности сверленого  
отверстия заготовки, откалывания частиц деформируемого металла (см. рисунок 36).

- 1 Дефект имеет групповой характер.
- 2 Дефект может располагаться на наружной и внутренней поверхностях труб.
- 3 В поперечном сечении поверхность под дефектом имеет форму внедренной металличе-  
ской частицы. В поперечном сечении под дефектом наблюдается оксидная пленка, может при-  
сутствовать смазка.
- 4 В микроструктуре зерно металла вдавленных частиц мельче, чем зерно основного  
металла.

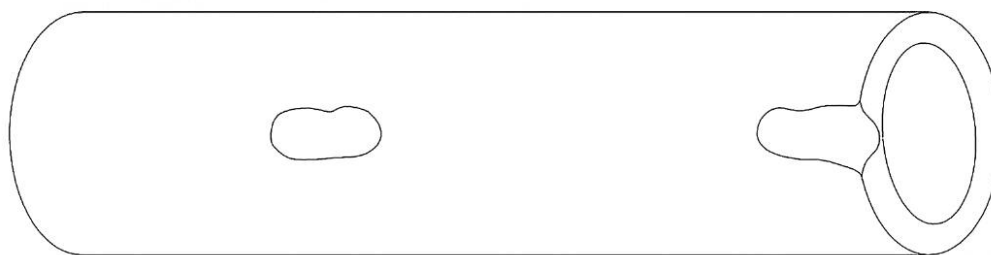
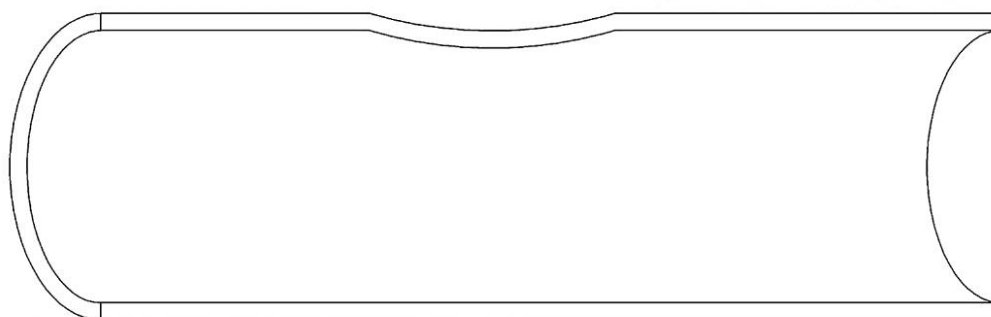
Рисунок 37 — Вмятина

**37 вмятина** (Нрк. раковина, отпечаток, выемка, углубление, забоина, убоина):  
Углубление с пологим дном, образовавшееся от ударов при транспортировании или  
отделке (см. рисунок 37).

- 1 Поверхность углубления гладкая.
- 2 Вмятина может деформировать стенку трубы с прогибом вовнутрь с утонением или без  
утонения ее.
- 3 На микрошлифе по контуру дефекта может наблюдаться деформация зерен.

а — вмятина без деформации стенки трубы (см. рисунок Б.33)

б — вмятина с деформацией стенки трубы

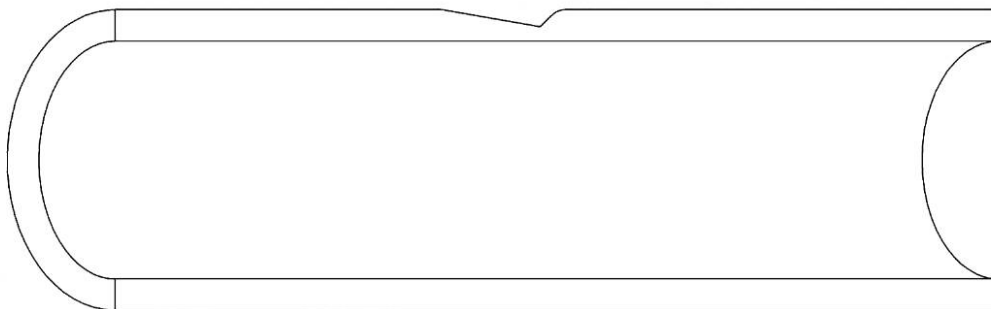
Рисунок 38 — Забоина без деформации стенки трубы (см. рисунок Б.34)

38 **забоина**: Углубление с острым дном, образовавшееся от ударов при транспортировании или отделке (см. рисунок 38). nick

1 Поверхность углубления гладкая.  
2 Забоина может деформировать стенку трубы с прогибом вовнутрь с утонением или без утонения ее.

3 На микрошлифе по контуру дефекта может наблюдаться деформация зерен.

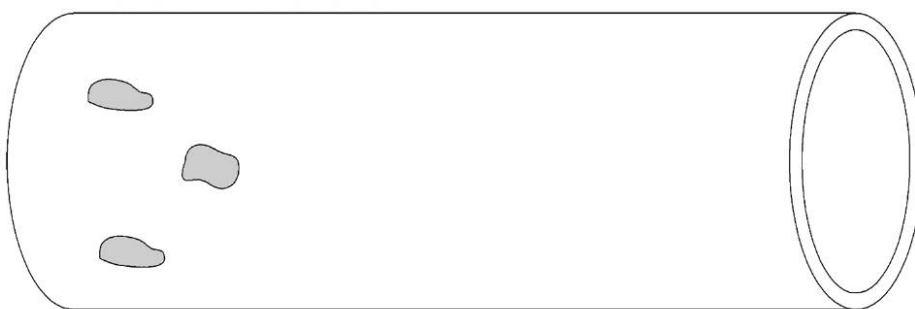
Рисунок 39 — Остатки стеклосмазки (см. рисунок Б.36)

40 **остатки стеклосмазки**: Частицы стеклосмазки, не удаленные при травлении или абразивной обработке (см. рисунок 39). glass lubricant residue

1 Дефект имеет групповой характер.

2 Дефект может располагаться на внутренней и наружной поверхностях труб, иметь полупрозрачный цвет от зеленовато-серого до коричневатого-серого.

3 В поперечном и продольном сечениях дефект имеет вид плотно прилегающего к поверхности неровного слоя, иногда пористого, толщиной до нескольких десятых долей миллиметра.
