ГОСТ Р  
72009—  
2025

# ТРУБЫ СТАЛЬНЫЕ БЕСШОВНЫЕ. ДЕФЕКТЫ ПОВЕРХНОСТИ

## Термины и определения

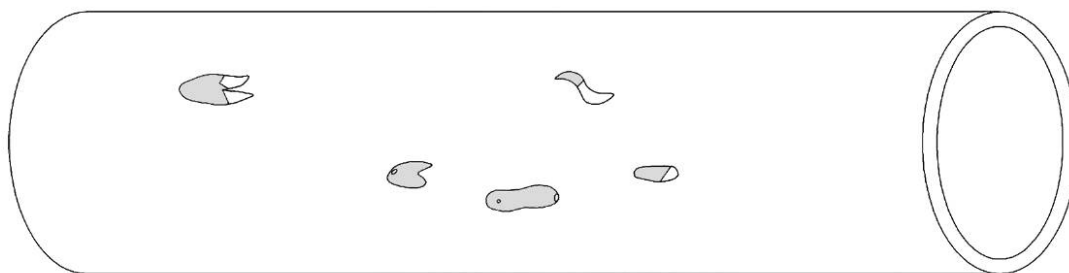
Рисунок 40 — Налёт шлама (см. рисунок Б.37)

41 **налет шлама** (Нрк. *налет после травления, пятна грязи, пятна от травления, темные пятна*): Плотный прилегающий к поверхности осадок, образовавшийся при нарушении технологии травления, чистки и промывки труб (см. рисунок 40). slime residue

1 Шлам состоит из солей и окислов железа, спеченного талька, полимеризованного масла и других продуктов взаимодействия железа, кислот и смазочных материалов.

2 В микроструктуре металла могут присутствовать коррозионные язвину, заполненные окислами.

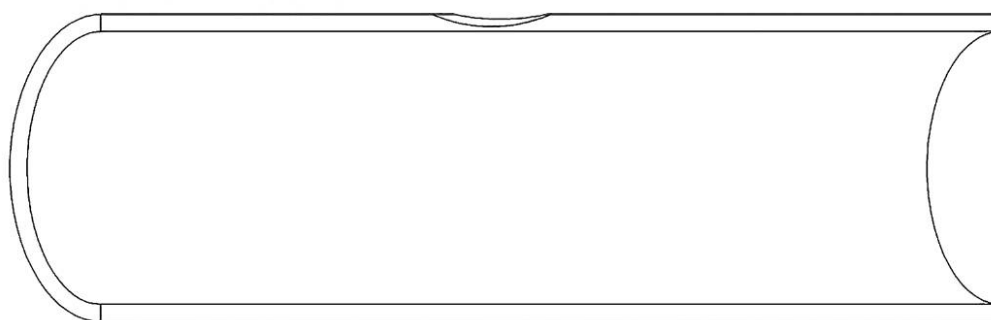
Рисунок 41 — Проплавление

**44 проплавление** (Нрк. *вмятина, прижог, углубление, выемка, дыра*): Локальное углубление, образующееся при нарушении ритма движения роликов или трубы в установке для полировки (см. рисунок 41).

- 1 Дефект образуется только на электрополированных трубах.
- 2 Дефект может быть сквозным.

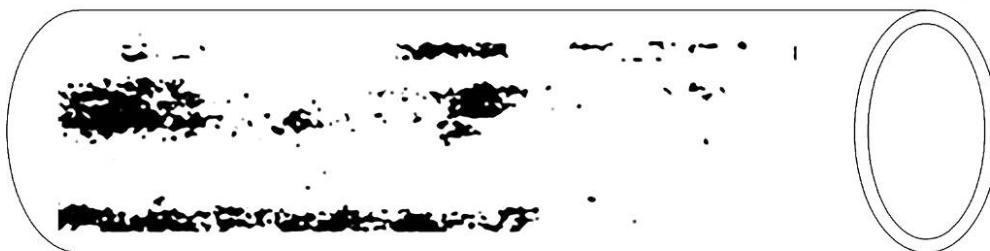
Рисунок 42 — Узоры (см. рисунок Б.39)

**45 узоры:** Контурные углубления, расположенные на отдельных участках или по всей поверхности изделия, не выводящие толщину стенки за минимальные значения, образовавшиеся вследствие неполного удаления смазки и поверхностно-активных веществ (ПАВ) с поверхности труб, что является причиной неравномерного распределения окислы после термической обработки и, соответственно, причиной образования своеобразного рисунка на поверхности труб после травления (см. рисунок 42).

- 1 В поперечном сечении дефект представляет собой пологие углубления с гладкими стенками.
- 2 В микроструктуре изменений не наблюдается.

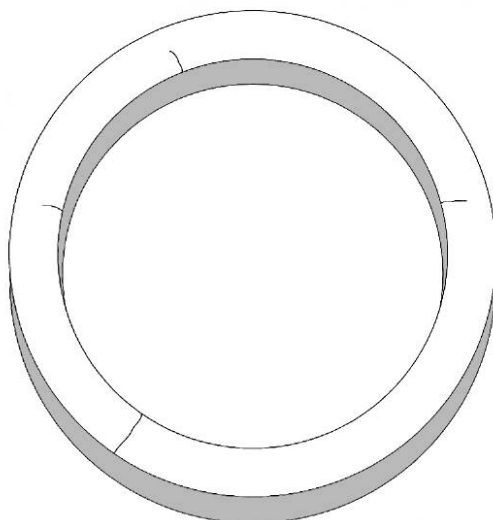
Рисунок 43 — Термическая трещина (см. рисунок Б.40)

**46 термическая трещина:** Нарушение сплошности металла в виде узкого разрыва произвольной ориентации, образующегося вследствие возникновения в металле напряжений, вызванных структурными превращениями в процессе закалки (при нарушении режимов нагрева и охлаждения) (см. рисунок 43).

- 1 Дефект может быть единичным или групповым.
- 2 Глубина термических трещин закалочного происхождения может быть от нескольких миллиметров вплоть до сквозного разрыва.
- 3 На поперечном микрошлифе трещина имеет тонкий извилистый конец и проходит по границам зерен. Рядом с основной трещиной параллельно ей зачастую в толще трубы имеются тонкие межкристаллитные трещины.
- 4 Неметаллических включений и изменений микроструктуры не наблюдается. Обезуглероживание в феррито-перлитных и мартенситных сталях в зоне дефекта и его окисление может образовываться при последующем нагреве.

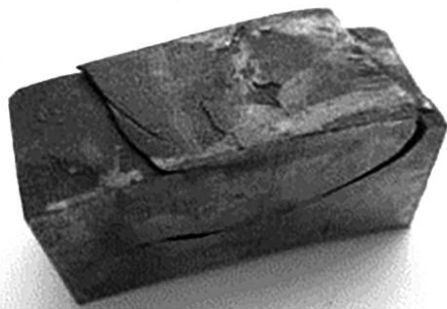
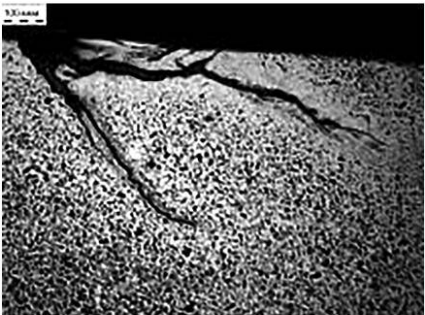
| Термин | Фотографическое изображение дефекта | |
|---|---|---|
| | <p>Рисунок Б.1.1 — Сталеплавильная плена единичная на наружной поверхности, образующаяся при раскатывании продольной трещины</p> | |

| Термин | Фотографическое изображение дефекта | |
|---|---|---|
| 1 сталеплавильная плена | | |
| | <p>а — внешний вид</p> | <p>б — микроструктура<br/>(после травления в 4 %-ном спиртовом<br/>растворе азотной кислоты)</p> |

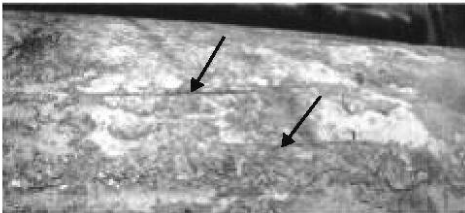
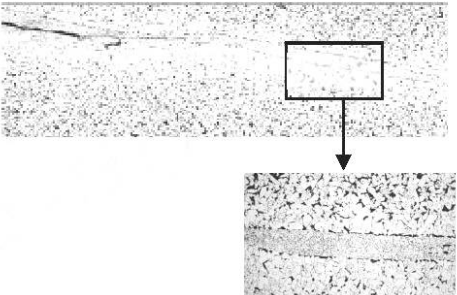
| Термин | Фотографическое изображение дефекта | |
|---|---|---|
| | <p>Рисунок Б.1.3 — Сталеплавильные плены группового расположения на наружной поверхности, образующиеся при раскатывании поверхностных и подкорковых газовых пузырей</p> | |

| Термин | Фотографическое изображение дефекта | |
|---|---|---|
| | <p>а — внешний вид</p> | <p>б — микроструктура<br/>(после травления в 4 %-ном спиртовом<br/>растворе азотной кислоты)</p> |

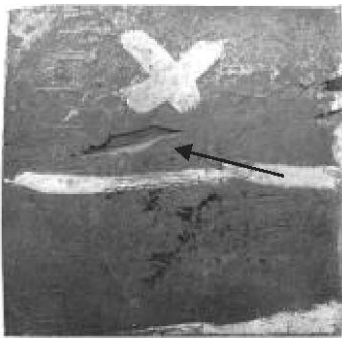
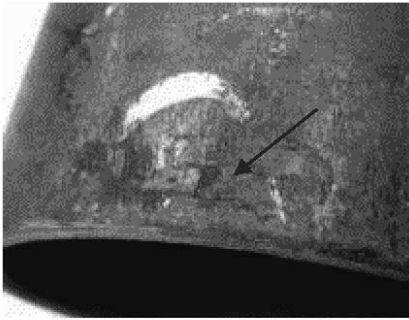
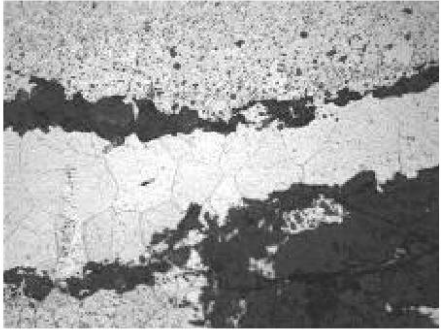
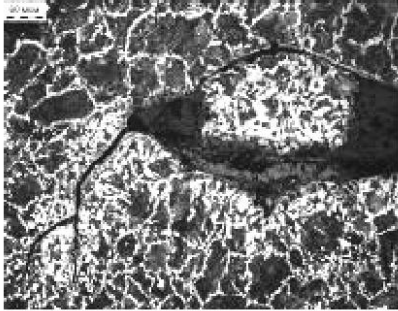
| Термин | Фотографическое изображение дефекта |
|---|---|
| 1 сталеплавильная плена | <div data-bbox="501 338 911 712"> <p>а — внешний вид<br/>(продольной ориентации)</p> </div> <div data-bbox="501 819 911 1137"> <p>б — внешний вид<br/>(языкообразной формы)</p> </div> <div data-bbox="1007 338 1449 667"> </div> <div data-bbox="1027 712 1426 1021"> <p>в — микроструктура<br/>(после травления в 4 %-ном спиртовом<br/>растворе азотной кислоты)</p> </div> <p>Рисунок Б.1.4 — Сталеплавильная плена единичная на наружной поверхности, образующаяся при раскатывании скоплений грубых экзогенных включений</p> |

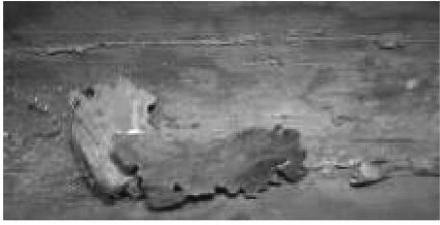
| Термин | Фотографическое изображение дефекта |
|---|---|
| | <div data-bbox="486 1346 927 1547"> </div> <div data-bbox="486 1581 927 1805"> <p>а — внешний вид</p> </div> <div data-bbox="995 1346 1458 1458"> <p>б — микроструктура<br/>(после травления в 4 %-ном спиртовом<br/>растворе азотной кислоты, 50<sup>х</sup>)</p> </div> <p>Рисунок Б.1.5 — Сталеплавильные плены группового расположения на внутренней поверхности, образующиеся при раскатывании загрязненности</p> <p>Рисунок Б.1 — Сталеплавильная плена</p> |

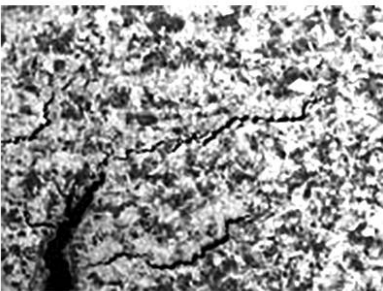
| Термин | Фотографическое изображение дефекта |
|---|---|
| 3 расслоение | <div style="display: flex; justify-content: space-around; align-items: flex-start;"> <div style="text-align: center;"> <p>а — внешний вид</p> <p>б — внешний вид<br/>«расслоение по утонувшей корочке»</p> </div> <div style="text-align: center;"> <p>в — микроструктура<br/>(после травления в 4 %-ном спиртовом<br/>растворе азотной кислоты, 500<sup>х</sup>)</p> </div> </div> <p style="text-align: center;">Рисунок Б.2 — Расслоение на торце трубы</p> |

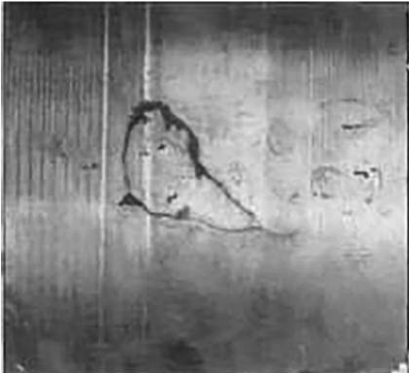
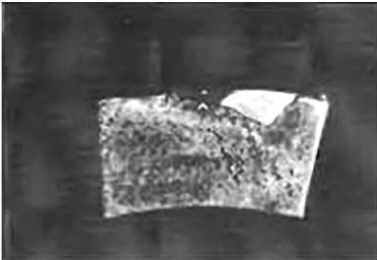
| Термин | Фотографическое изображение дефекта |
|---|---|
| 5 раскатанные металлические частицы | <div style="display: flex; justify-content: space-around; align-items: flex-start;"> <div style="text-align: center;"> <p>а — внешний вид<br/>(на поверхности трубы)</p> </div> <div style="text-align: center;"> <p>б — внешний вид<br/>(в поперечном сечении трубы)</p> </div> </div> <p style="text-align: center;">Рисунок Б.4 — Раскатанные металлические частицы</p> |

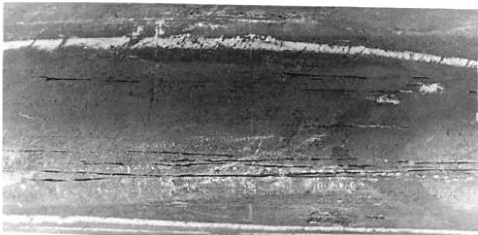
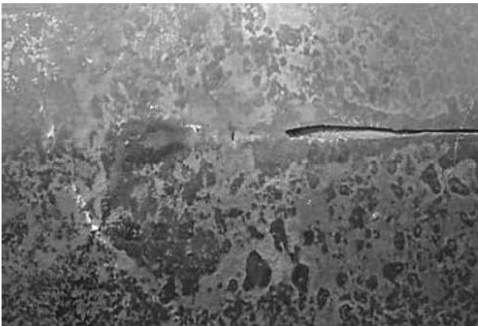
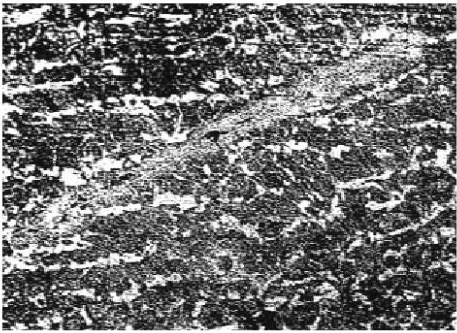
| Термин | Фотографическое изображение дефекта | |
|---|---|---|
| 6 распрессованный газовый пузырь | | |
| | а — внешний вид<br>(на наружной поверхности трубы) | б — микроструктура<br>(после травления в реактиве<br>Обергоффера, 250*) |

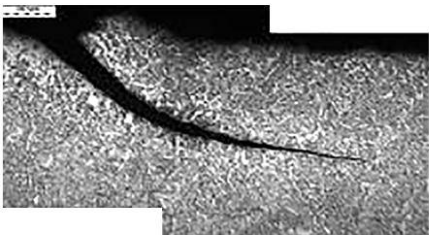
| Термин | Фотографическое изображение дефекта | |
|---|---|---|
| Рисунок Б.6.1 — Трубопрокатная плена на наружной поверхности | | |

| Термин | Фотографическое изображение дефекта | |
|---|---|---|
| 7 трубопрокатная плена | | |
| | а — внешний вид | б — микроструктура<br>(после травления в 4 %-ном спиртовом<br>растворе азотной кислоты, 200 мкм) |

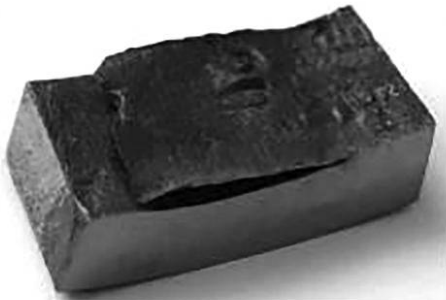
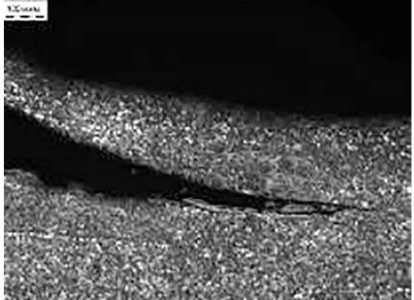
| Термин | Фотографическое изображение дефекта | |
|---|---|---|
| 7 трубопрокатная плена | <p><i>a</i> — внешний вид</p> | <p><i>б</i> — микроструктура<br/>(после травления в реактиве<br/>Обергоффера, 100 мкм)</p> <p>Рисунок Б.6.2 — Трубопрокатная плена на внутренней поверхности<br/>Рисунок Б.6 — Трубопрокатная плена</p> |

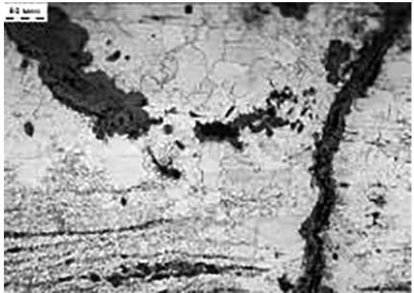
| Термин | Фотографическое изображение дефекта | |
|---|---|---|
| 8 чешуйчатость | <p><i>a</i> — внешний вид</p> | <p><i>б</i> — микроструктура<br/>(после травления в 4 %-ном спиртовом<br/>растворе азотной кислоты, 60 мкм)</p> <p>Рисунок Б.7 — Чешуйчатость</p> |

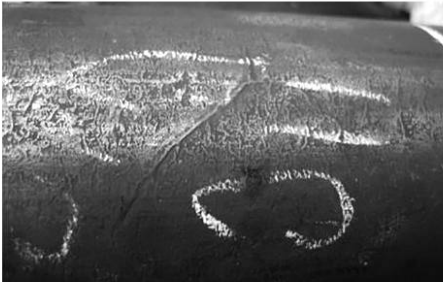
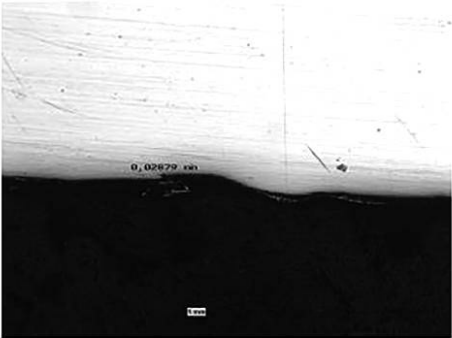
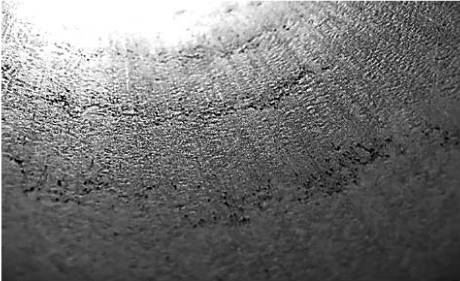
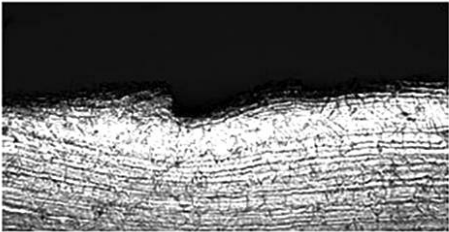
| Термин | Фотографическое изображение дефекта | |
|---|---|---|
| Рисунок Б.10 — Поперечный рельеф | | |

| Термин | Фотографическое изображение дефекта | |
|---|---|---|
| 11 поперечный рельеф | | |
| | <p>а — внешний вид<br/>(на наружной поверхности трубы)</p> | <p>в — продольное сечение, 100<sup>×</sup></p> |
| | <p>б — внешний вид<br/>(на внутренней поверхности трубы)</p> | <p>г — микроструктура<br/>(после травления в растворе щавелевой кислоты, 100<sup>×</sup>)</p> |

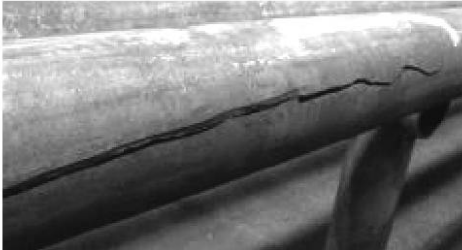
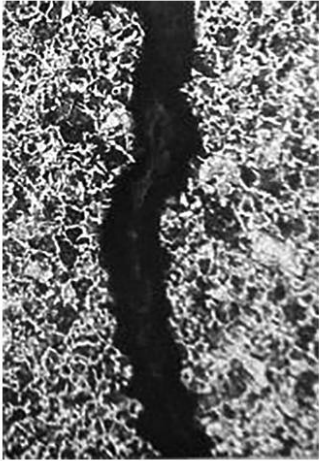
| Термин | Фотографическое изображение дефекта | |
|---|---|---|
| Рисунок Б.11 — Трещина напряжения | | |

| Термин | Фотографическое изображение дефекта | |
|---|---|---|
| 12 трещина напряжения | | |
| | <p>а — внешний вид</p> | <p>б — микроструктура<br/>(после травления в 4 %-ном спиртовом растворе азотной кислоты, 80<sup>×</sup>)</p> |

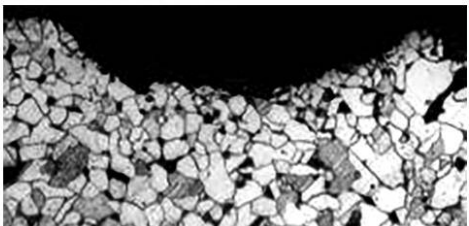
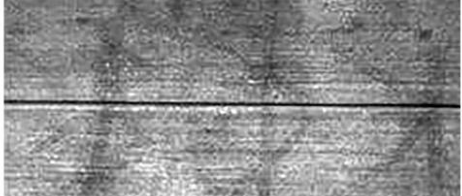
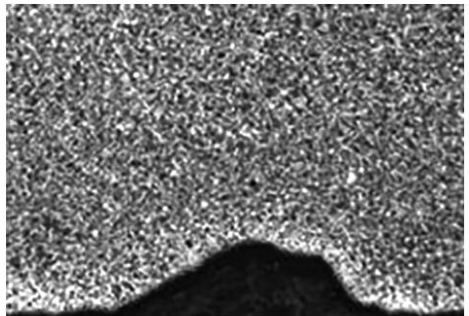
| Термин | Фотографическое изображение дефекта |
|---|---|
| 13 риска | <div style="display: flex; justify-content: space-around;"> <div style="text-align: center;"> <p>а — внешний вид<br/>(на наружной поверхности трубы)</p> </div> <div style="text-align: center;"> <p>в — микроструктура<br/>(на наружной поверхности трубы)<br/>(после травления в 4 %-ном спиртовом<br/>растворе азотной кислоты, 200<sup>×</sup>)</p> </div> </div> <div style="display: flex; justify-content: space-around; margin-top: 20px;"> <div style="text-align: center;"> <p>б — внешний вид<br/>(на внутренней поверхности трубы)</p> </div> <div style="text-align: center;"> <p>г — микроструктура<br/>(на внутренней поверхности трубы) (после<br/>травления в 4 %-ном спиртовом растворе<br/>азотной кислоты, 100<sup>×</sup>)</p> </div> </div> <p style="text-align: center; margin-top: 10px;">Рисунок Б.12.1 — Единичная продольная риска</p> |

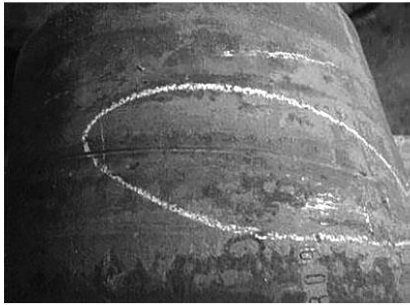
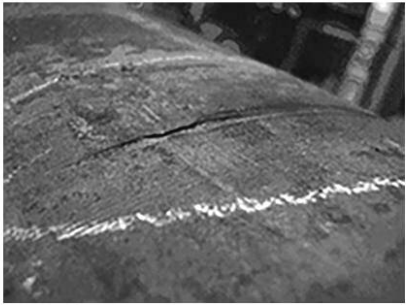
| Термин | Фотографическое изображение дефекта |
|---|---|
| | <div style="display: flex; justify-content: space-around;"> </div> <p style="text-align: center; margin-top: 10px;">а — внешний вид</p> <p style="text-align: center;">Рисунок Б.12.2 — Риска, расположенная по винтовой линии<br/>(на наружной поверхности трубы)</p> <p style="text-align: center;">Рисунок Б.12 — Риска</p> |

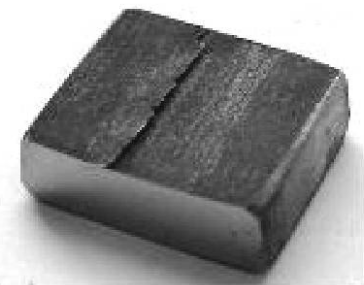
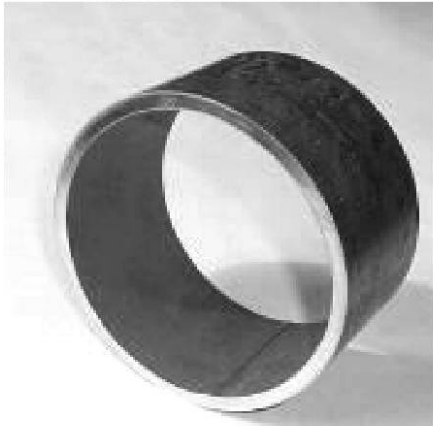
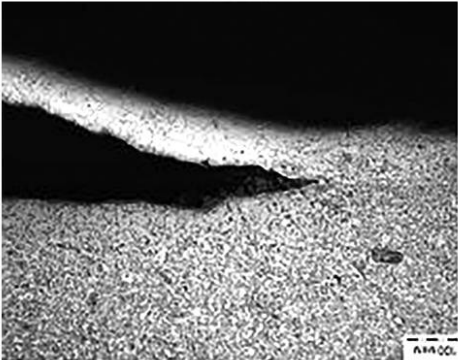
| Термин | Фотографическое изображение дефекта | |
|---|---|---|
| 14 прикатанная риска | <br><br><p>а — внешний вид</p> | <br><p>б — микроструктура<br/>(после травления в 4 %-ном спиртовом<br/>растворе азотной кислоты, 100 мкм)</p> |

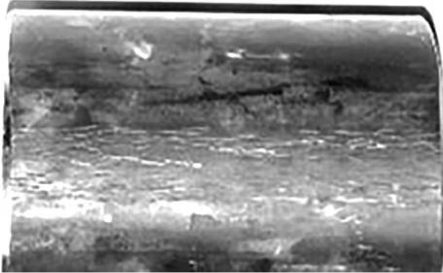
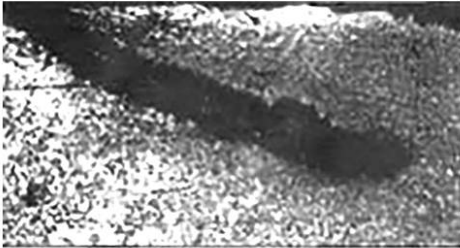
| Термин | Фотографическое изображение дефекта | |
|---|---|---|
| 15 морщины | <br><p>а — внешний вид</p> | <br><p>б — микроструктура<br/>(после травления в реактиве<br/>Обергоффера, 50<sup>х</sup>)</p><br><br><p>в — микроструктура<br/>(после травления в 4 %-ном спиртовом<br/>растворе азотной кислоты, 100<sup>х</sup>)</p> |

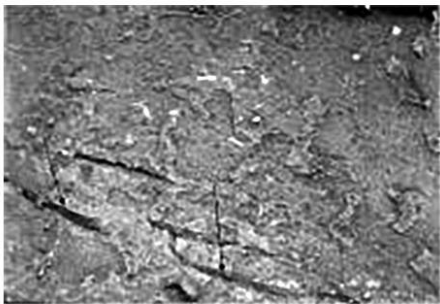
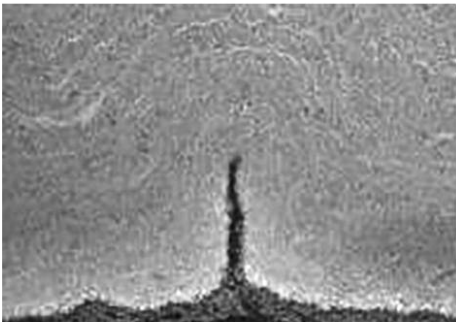
| Термин | Фотографическое изображение дефекта |
|---|---|
| 15 морщины | <div style="display: flex; justify-content: space-around; align-items: flex-start;"> </div> <p style="text-align: center;">а — внешний вид</p> <p style="text-align: center;">б — микроструктура<br/>(после травления в 4 %-ном спиртовом<br/>растворе азотной кислоты, 50<sup>х</sup>)</p> <p style="text-align: center;">Рисунок Б.14.2 — Морщины на внутренней поверхности трубы</p> <p style="text-align: center;">Рисунок Б.14 — Морщины</p> |

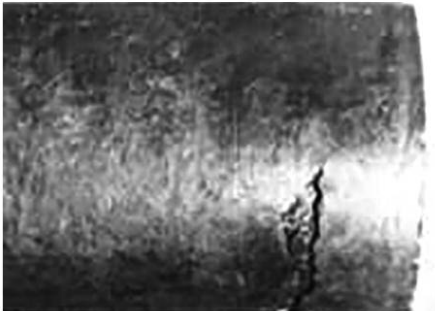
| Термин | Фотографическое изображение дефекта |
|---|---|
| 16 рванина | <p style="text-align: center;">а — внешний вид</p> <p style="text-align: center;">Рисунок Б.15.1 — Несквозная рванина</p> |

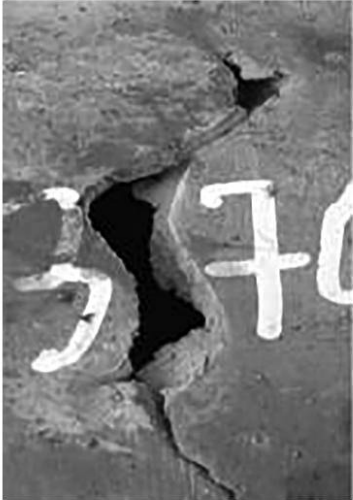
| Термин | Фотографическое изображение дефекта |
|---|---|
| | <p style="text-align: center;">а — внешний вид</p> <p style="text-align: center;">Рисунок Б.15.2 — Сквозная рванина</p> <p style="text-align: center;">Рисунок Б.15 — Рванина</p> |

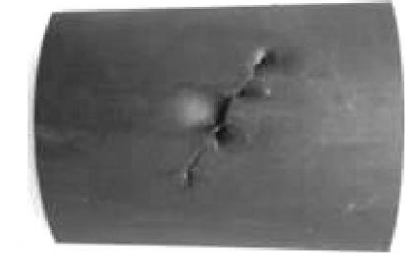
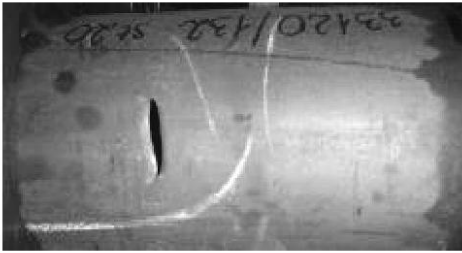
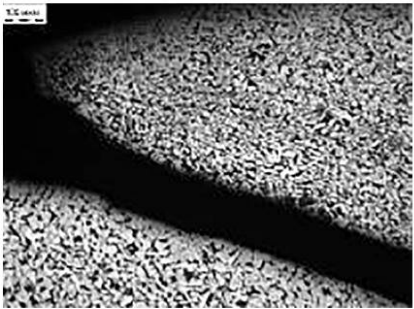
| Термин | Фотографическое изображение дефекта | |
|---|---|---|
| 17 скворечник | <br><br><p>а — внешний вид</p> | <br><p>б — микроструктура<br/>(после травления в 4 %-ном спиртовом<br/>растворе азотной кислоты, 100 мкм)</p> |

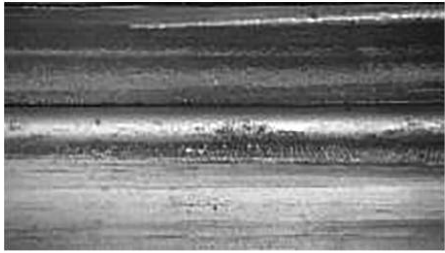
| Термин | Фотографическое изображение дефекта | |
|---|---|---|
| 18 ужим | <br><p>а — внешний вид<br/>(на наружной поверхности трубы)</p><br><br><p>б — внешний вид<br/>(на внутренней поверхности трубы)</p> | <br><p>в — микроструктура<br/>(после травления в 4 %-ном спиртовом<br/>растворе азотной кислоты, 100<sup>×</sup>)</p> |

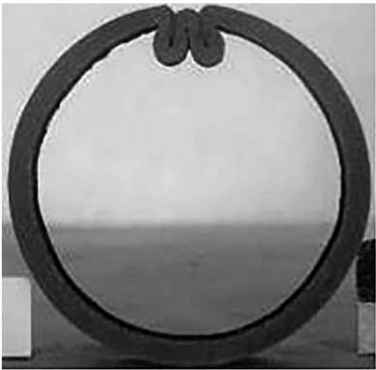
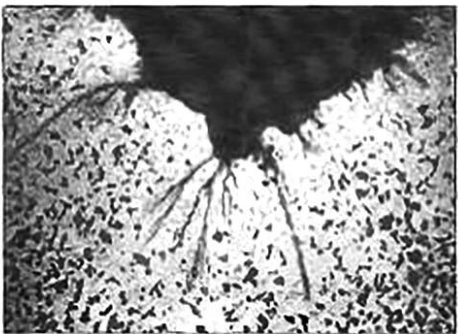
| Термин | Фотографическое изображение дефекта | |
|---|---|---|
| 18 ужим | <p><i>a</i> — внешний вид<br/>(в поперечном сечении)</p> | <p><i>б</i> — микроструктура<br/>(после травления в 4 %-ном спиртовом<br/>растворе азотной кислоты, 100<sup>х</sup>)</p> <p>Рисунок Б.17.2 — Ужим, выходящий на торец</p> <p>Рисунок Б.17 — Ужим</p> |

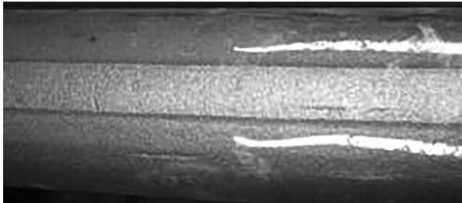
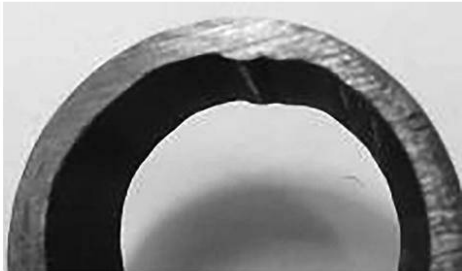
| Термин | Фотографическое изображение дефекта | |
|---|---|---|
| 19 ус | <p><i>a</i> — внешний вид<br/>(на наружной поверхности трубы)</p> <p><i>б</i> — внешний вид<br/>(на внутренней поверхности трубы)</p> <p>Рисунок Б.18 — Ус</p> | <p><i>в</i> — микроструктура<br/>(после травления в 4 %-ном спиртовом<br/>растворе азотной кислоты)</p> |

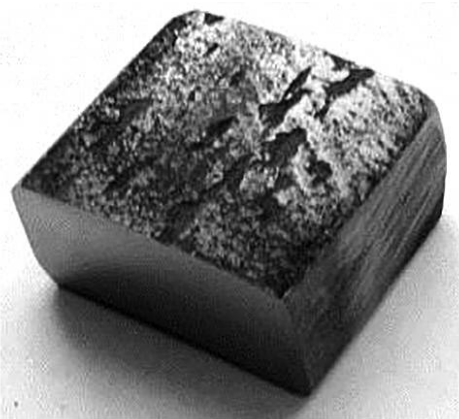
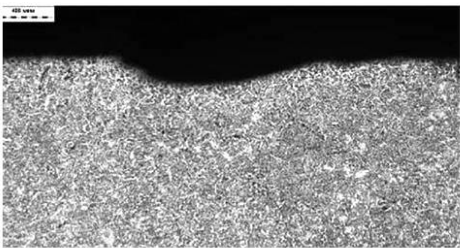
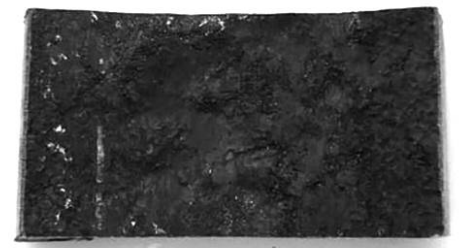
| Термин | Фотографическое изображение дефекта | |
|---|---|---|
| Рисунок Б.19 — Рябизна | | |

| Термин | Фотографическое изображение дефекта | |
|---|---|---|
| 20 рябизна | | |

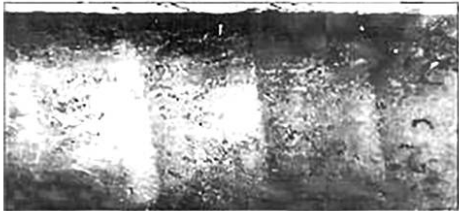
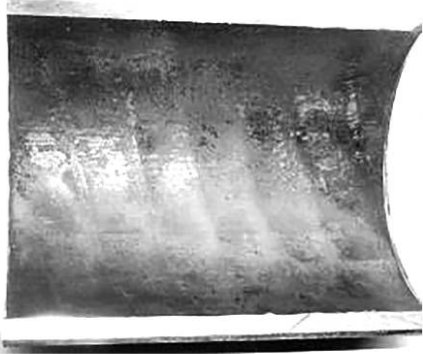
| Термин | Фотографическое изображение дефекта | |
|---|---|---|
| Рисунок Б.20 — Кольцевание | | |

| Термин | Фотографическое изображение дефекта | |
|---|---|---|
| 21 кольцевание | | |

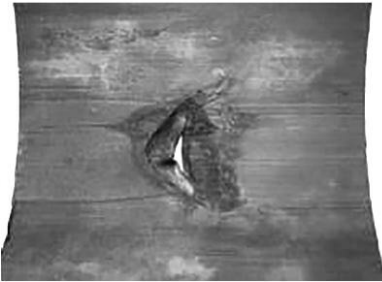
| Термин | Фотографическое изображение дефекта |
|---|---|
| 22 продав | <p>а — внешний вид<br/>(на внутренней поверхности трубы)</p> <p>Рисунок Б.21 — Продав</p> |

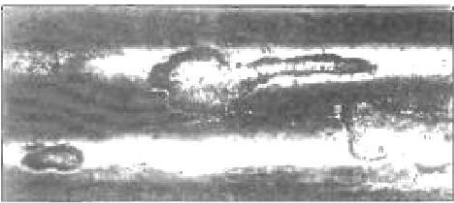
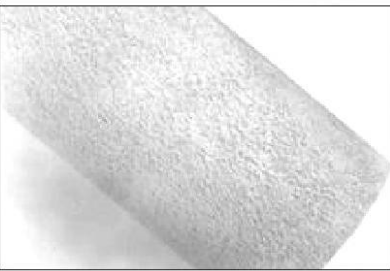
| Термин | Фотографическое изображение дефекта |
|---|---|
| 24 вкатанная окалина | <p>б — микроструктура<br/>(после травления в 4 %-ном спиртовом растворе азотной кислоты, 400 мкм)</p> <p>а — внешний вид</p> <p>Рисунок Б.22 — Вкатанная окалина</p> |

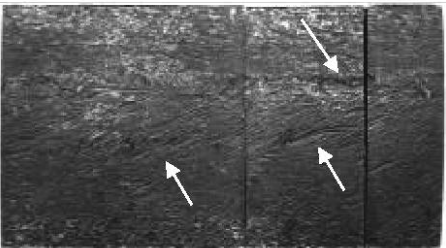
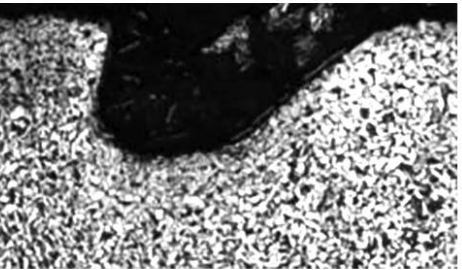
| Термин | Фотографическое изображение дефекта |
|---|---|
| 25 отпечатки | <p>б — микроструктура<br/>(после травления в 4 %-ном спиртовом растворе азотной кислоты, 100<sup>х</sup>)</p> <p>а — внешний вид</p> <p>Рисунок Б.23 — Отпечатки</p> |

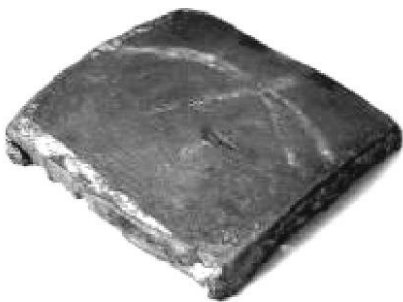
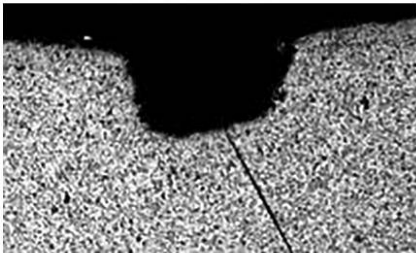
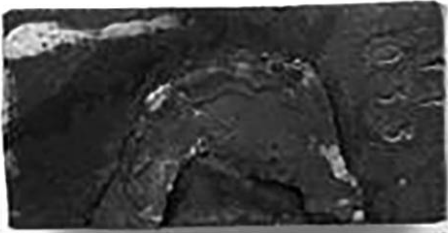
| Термин | Фотографическое изображение дефекта |
|---|---|
| 26 раковина | <div><p>в — микроструктура<br/>(на наружной поверхности трубы) (после<br/>травления в 4 %-ном спиртовом растворе<br/>азотной кислоты, 50<sup>×</sup>)</p><p>а — внешний вид<br/>(на наружной поверхности труб)</p><p>б — внешний вид<br/>(на внутренней поверхности трубы)</p><p>Рисунок Б.24 — Раковина</p></div> |

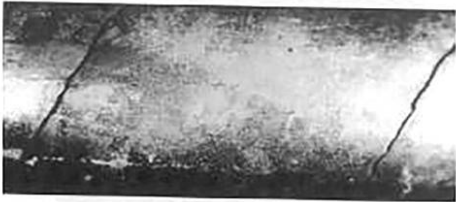
| Термин | Фотографическое изображение дефекта |
|---|---|
| 27 винтовой след | <div><p>а — внешний вид</p><p>Рисунок Б.25 — Винтовой след</p></div> |

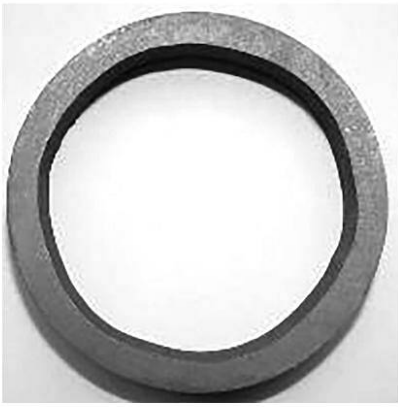
| Термин | Фотографическое изображение дефекта |
|---|---|
| 28 граненость | <p data-bbox="877 766 1082 792">а — внешний вид</p> <p data-bbox="821 844 1137 871">Рисунок Б.26 — Граненость</p> |

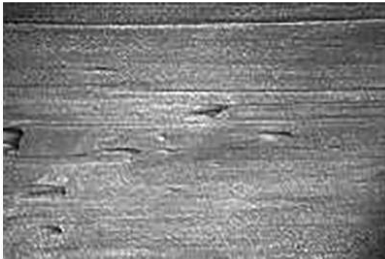
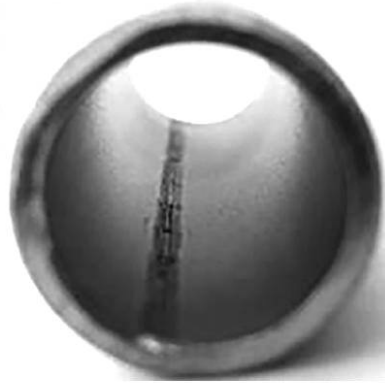
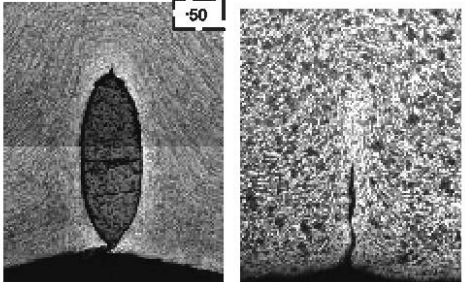
| Термин | Фотографическое изображение дефекта |
|---|---|
| 29 задир | <div data-bbox="525 927 911 1184"> <p data-bbox="619 1205 820 1232">а — внешний вид</p> </div> <div data-bbox="1007 927 1473 1077"> <p data-bbox="1013 1104 1466 1189">в — микроструктура<br/>(после травления в 4 %-ном спиртовом<br/>растворе азотной кислоты, 100<sup>×</sup>)</p> </div> <div data-bbox="525 1274 911 1655"> <p data-bbox="515 1675 920 1731">б — внешний вид<br/>(на внутренней поверхности трубы)</p> </div> <div data-bbox="1007 1229 1473 1509"> <p data-bbox="1098 1514 1137 1541">50<sup>×</sup></p> <p data-bbox="1329 1514 1369 1541">100<sup>×</sup></p> <p data-bbox="1013 1559 1466 1644">г — микроструктура<br/>(после травления в 4 %-ном спиртовом<br/>растворе азотной кислоты)</p> </div> <p data-bbox="852 1783 1109 1809">Рисунок Б.27 — Задир</p> |

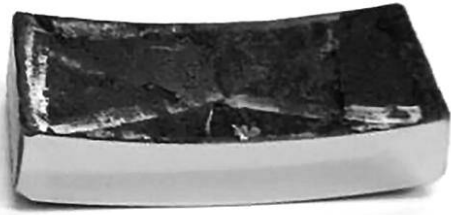
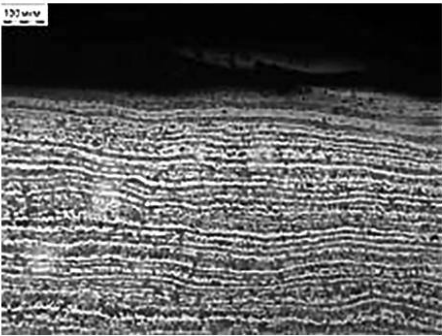
| Термин | Фотографическое изображение дефекта |
|---|---|
| 30 остатки окалины | <div><p>а — внешний вид</p><p>б — микроструктура<br/>(после травления в 4 %-ном<br/>спиртовом растворе азотной кислоты,<br/>100<sup>х</sup>)</p></div> <p>Рисунок Б.28 — Остатки окалины</p> |

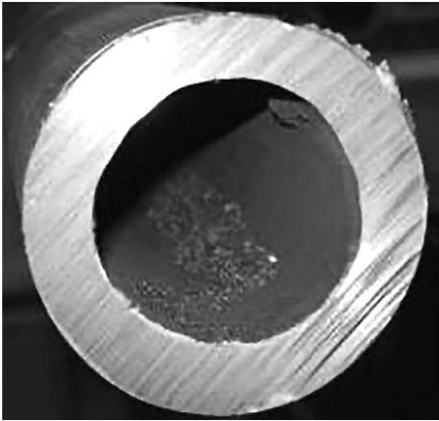
| Термин | Фотографическое изображение дефекта |
|---|---|
| 31 заусенец | <div><p>а — внешний вид</p></div> <p>Рисунок Б.29 — Заусенец</p> |

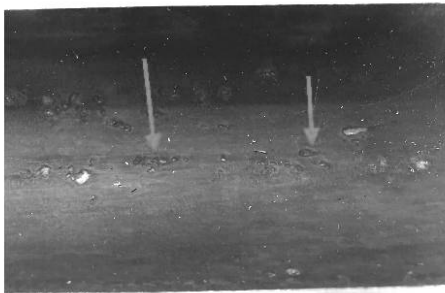
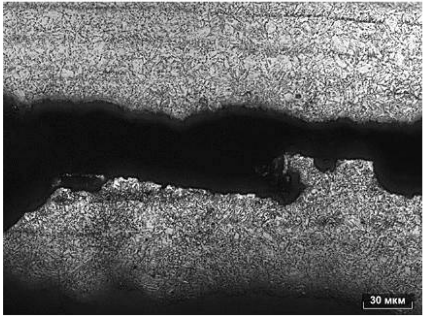
| Термин | Фотографическое изображение дефекта | |
|---|---|---|
| 36 впрессованные металлические частицы | <p><i>а</i> — внешний вид</p> | <p><i>б</i> — микроструктура<br/>(после травления в растворе щавелевой кислоты, 500<math>\times</math>)</p> <p>Рисунок Б.32 — Впрессованные металлические частицы</p> |

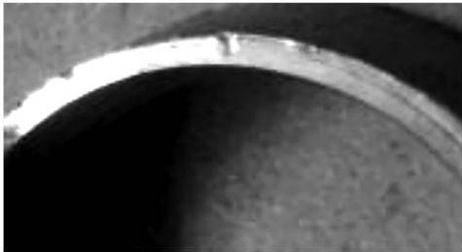
| Термин | Фотографическое изображение дефекта | |
|---|---|---|
| 38 забоина | <p><i>а</i> — внешний вид</p> <p>Рисунок Б.34 — Забоина</p> | |

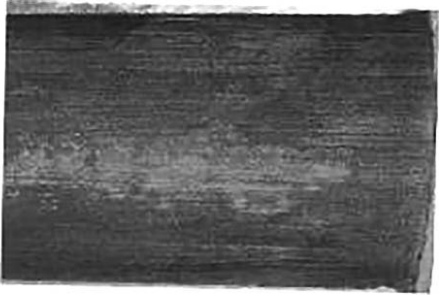
| Термин | Фотографическое изображение дефекта | |
|---|---|---|
| 39 ржавчина | <p><i>а</i> — внешний вид<br/>(на наружной поверхности трубы)</p> | <p><i>б</i> — внешний вид<br/>(на внутренней поверхности трубы)</p> <p>Рисунок Б.35 — Ржавчина</p> |

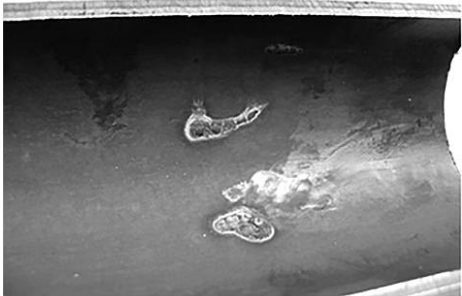
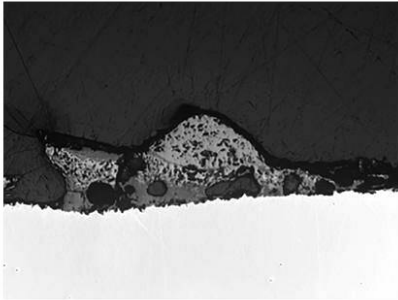
| Термин | Фотографическое изображение дефекта |
|---|---|
| 40 остатки стекло-<br>смазки | <div style="display: flex; justify-content: space-around; align-items: center;"> </div> <div style="display: flex; justify-content: space-around; margin-top: 10px;"> <p><i>а</i> — внешний вид<br/>(на внутренней поверхности)</p> <p><i>б</i> — микроструктура<br/>(на наружной поверхности)</p> </div> <p style="text-align: center;">Рисунок Б.36 — Остатки стеклосмазки</p> |

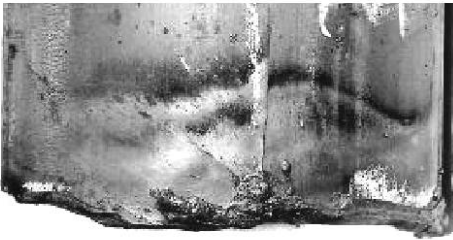
| Термин | Фотографическое изображение дефекта |
|---|---|
| 42 цвета побежа-<br>лости | <p style="text-align: center;"><i>а</i> — внешний вид</p> <p style="text-align: center;">Рисунок Б.38 — Цвета побежалости</p> |

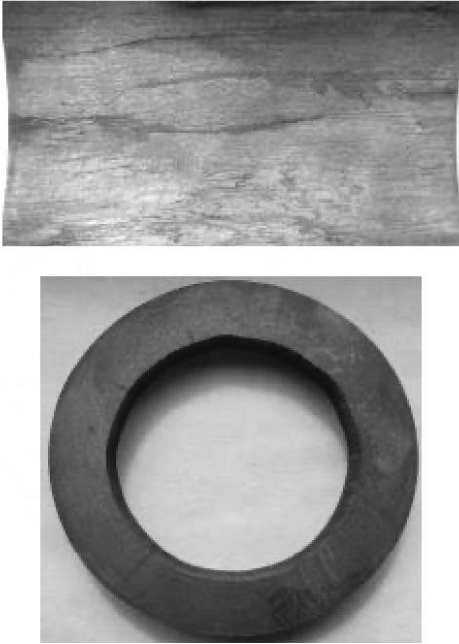
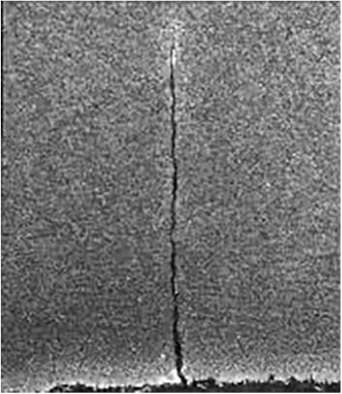
| Термин | Фотографическое изображение дефекта | |
|---|---|---|
| 46 термическая трещина | | <p>б — микроструктура<br/>(после травления в 4 %-ном спиртовом<br/>растворе азотной кислоты, 50<sup>×</sup>)</p> <p>а — внешний вид<br/>(на внутренней поверхности трубы)</p> <p>Рисунок Б.40 — Термическая трещина</p> |
